BOUWHISTORISCHE VERKENNING

# Huize Hoornwijk te Rijswijk

HUIZE HOORNWIJK, RIJSWIJK  
Werknummer: 80147  
Adres: Jan Thijssenweg 2 • 2289 AA Rijswijk  
Monumentnummer: 20056  
Kadastrale gegevens: Gemeente Rijswijk  
Sectie E / Nr. 2047  
Opdracht: Modulus Vastgoedondernemingen bv

September 2005

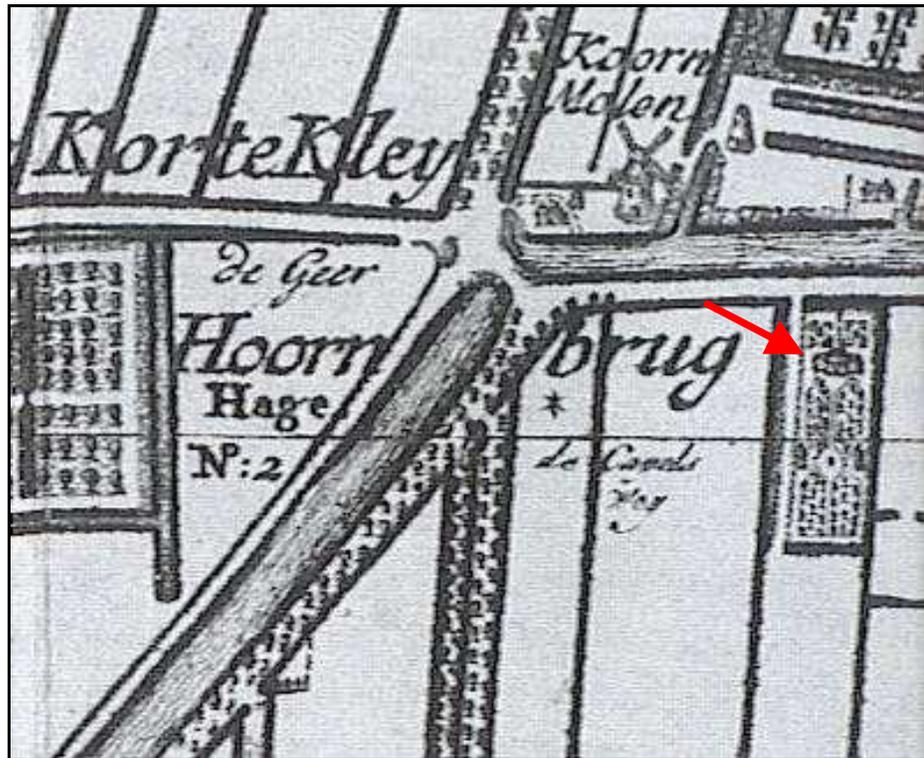
AFBEELDING 1 Detail van de kaart door Nicolaas Crujius uit 1712. Voor dit moment is dit de oudste kaart waarop Hoornwijk als buitenplaats herkenbaar (alhoewel niet met naam vermeld) staat afgebeeld. Indien het huis enigszins betrouwbaar wordt weergegeven dan lijkt er sprake van een langgerekt pand bestaande uit een middengedeelte met aan weerszijden een uitbouw. Een gebouwworm die verdacht veel lijkt op de goed gedocumenteerde 19<sup>e</sup> eeuwse toestand, maar dan zonder voorhuis. De tuin voor en achter het huis heeft nog geen landschappelijke aanleg maar een symmetrische, formele opzet zoals dat toendertijd gebruikelijk was. [ Hoogheemraadschap Delfland ]

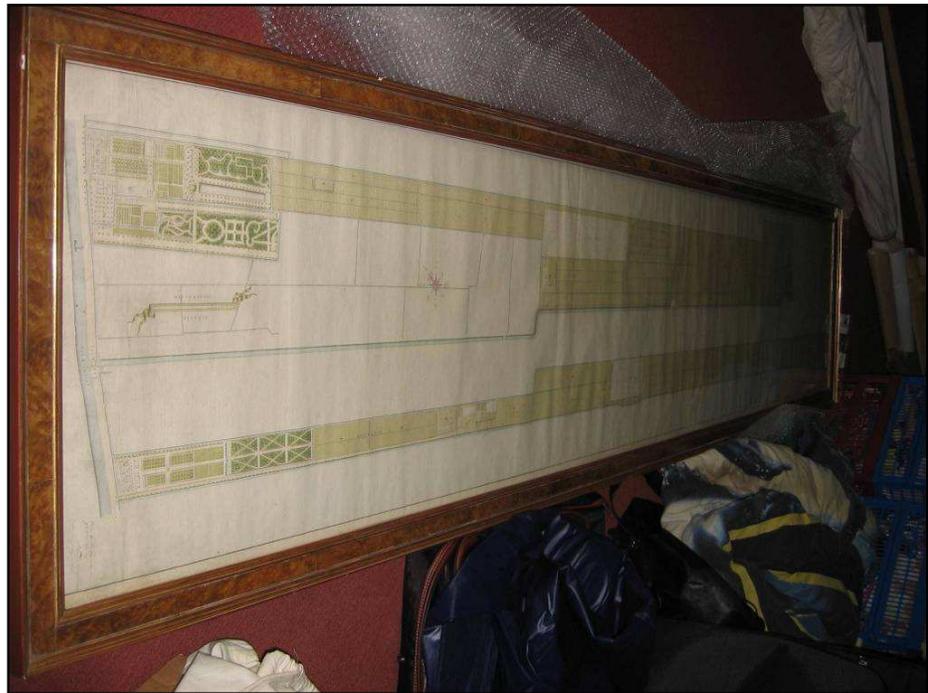
AFBEELDING 2 Gedurende een korte periode, 1800-1802, zijn de buitenplaatsen Vredenoord en Hoorwijk (destijds Molenwijk geheten) gezamenlijk in eigendom geweest. De toenmalige eigenaar, Jean Maritz, heeft de bestaande toestand van beide buitenplaatsen nauwkeurig laten opmeten in het jaar 1801.<sup>9</sup> Deze bijzondere kaart van eveneens bijzondere afmetingen maakt op gedetailleerde wijze duidelijk hoever het eigendom zich naar achteren uitstrekte en op welke wijze alle percelen in gebruik waren. Ook de aanwezige hoofd- en bijgebouwen zijn in plattegrond weergegeven. [ eigendom dhr. J.Borgdorff ]

- <sup>7</sup> Bijzonder is de vermelding dat Maritz op dit moment de nabijgelegen buitenplaats Vredenoord in bezit heeft. Zie afb.2.
  - <sup>8</sup> Het eigendom is nauwkeurig kadastraal omschreven, als behorend bij de kadastrale minuut. Zie afb.2.

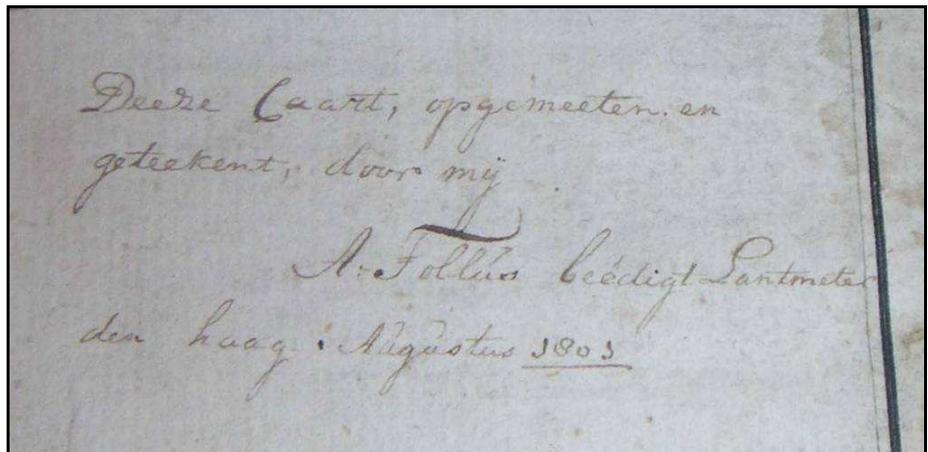
AFBEELDING 3 De bovengenoemde kaart is gesigneerd en gedateerd; "Deze Caart, opgemeeten en geteekent, door mij A.Follus beëdigd Lantmeter den Haag augustus 1801". [ eigendom dhr. J.Borgdorff ]

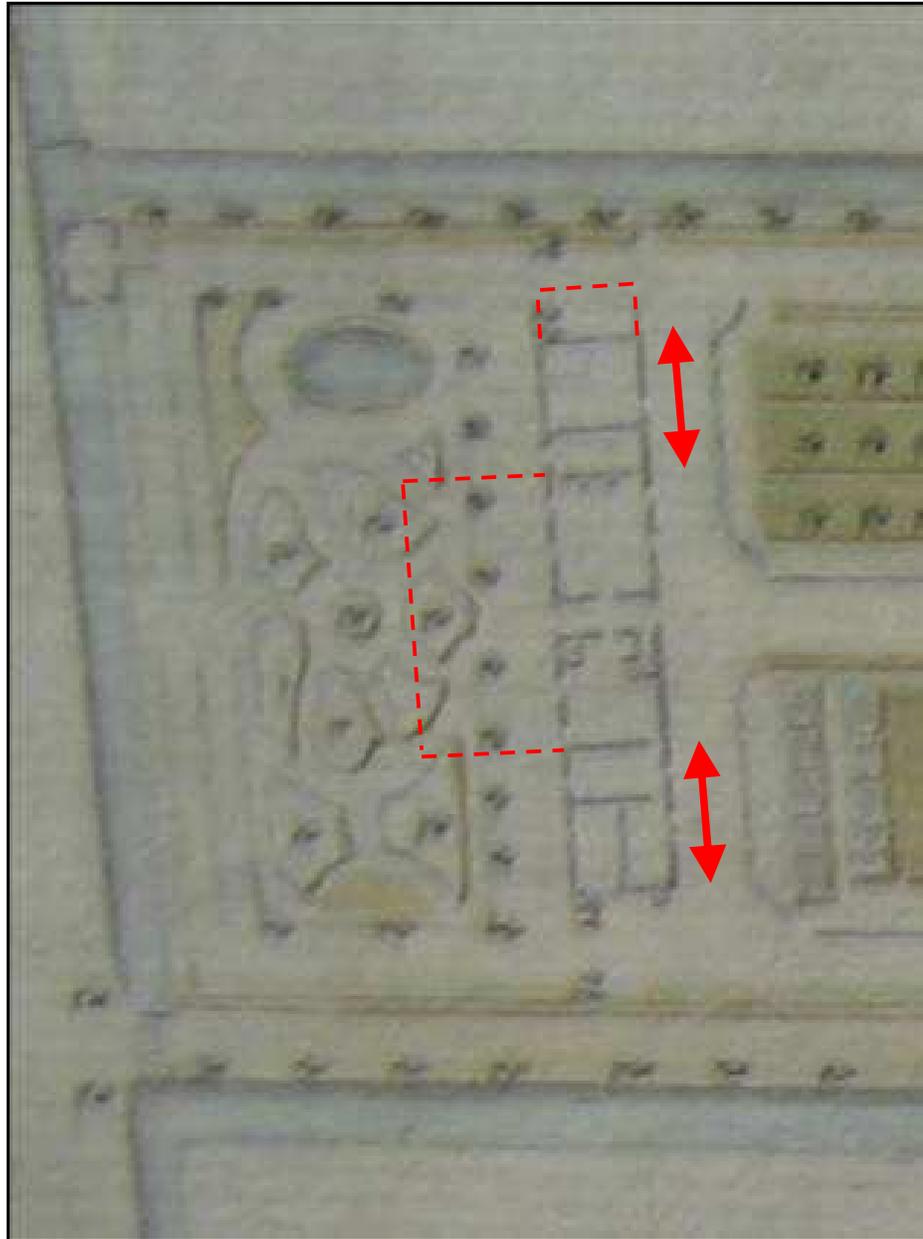
AFBEELDING 4 Het oude huis op de kaart uit 1801 in detail bekeken. Het voorhuis bestaat nog niet. Er is duidelijke sprake van een symmetrische gebouwopzet van een middengedeelte met een aan weerszijden uitgebouwde vleugel van gelijke lengte (pijlen) . De maatverhoudingen komen exact overeen met de huidige toestand van het achterhuis met beide oorspronkelijke, uitgebouwde vleugels, minus de maat van de later verlengde noordoostvleugel. In stippellijnen weergegeven is de toestand van luttele jaren later wanneer het voorhuis is opgetrokken en de noordoostvleugel is verlengd met enkele meters. Als men de opmetingstekening uit 1969, zie bijlage achterin dit rapport, bestudeerd dan kan men concluderen dat in dat jaar, vlak voor het moment van sloop van de zuidwestvleugel, waarschijnlijk nog het gehele vroeg 18<sup>e</sup> eeuwse huis verstoppt aanwezig was. [ eigendom dhr. J.Borgdorff ]

Op de plaats van het huidige achterhuis en mogelijk op de plaats van een vroegere bebouwing wordt een huis gebouwd dat bestaat uit een middengedeelte met aan weerszijden, in een puur symmetrische opzet, een uitgebouwd gedeelte van dezelfde maat. De kaart van Cruquius suggereert een opzet van een hoger middengedeelte met lager uitgebouwde vleugels. Dit valt echter niet met zekerheid vast te stellen. Het kan zijn dat het hele huis reeds toen bestond uit 2 bouwlagen met kap. Zeker is wel dat de plaats van het pand op het perceel en de opzet van de bouwstructuur overeenkomen met de toestand zoals deze is vastgelegd in 1801, zie afb.4.

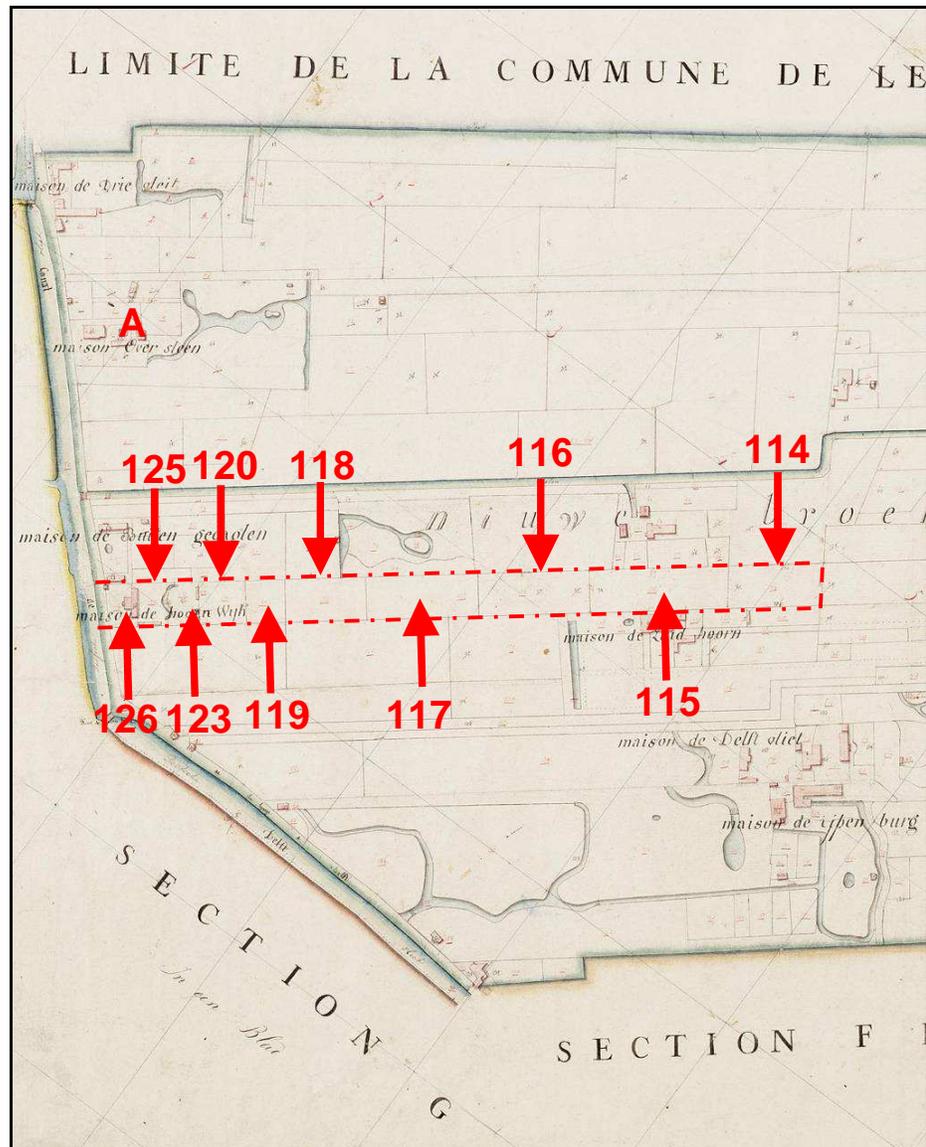
AFBEELDING 5 Een overzicht van de omvang in percelen van de buitenplaats Hoornwijk zoals weergegeven op de kadastrale minuut uit 1812. Volgens de bijbehorende kadastrale administratie (de zogeheten OAT) is Jan Anthonij Pietermaet de eigenaar. De daarbij in eigendom behorende percelen zijn kadastraal genummerd en per 'soort' als volgt omschreven; 114=weiland, 115=weiland, 116=weiland, 117=grond van vermaak, 118=grond van vermaak, 119=boomgaard, 120=tuin, 123=boomgaard, 125=tuin, 126=huis, schuur en erf. De vijver en twee bouwsels zijn apart genummerd en respectievelijk omschreven als; 124=water als grond van vermaak, 121/122=broeikast. Een interessant gegeven is de korte periode van 1800 tot 1802 waarin de buitenplaatsen Hoornwijk en Vredenoord (A) in gezamenlijk eigendom zijn geweest.<sup>10</sup> [Kadaster/Nationaal archief]

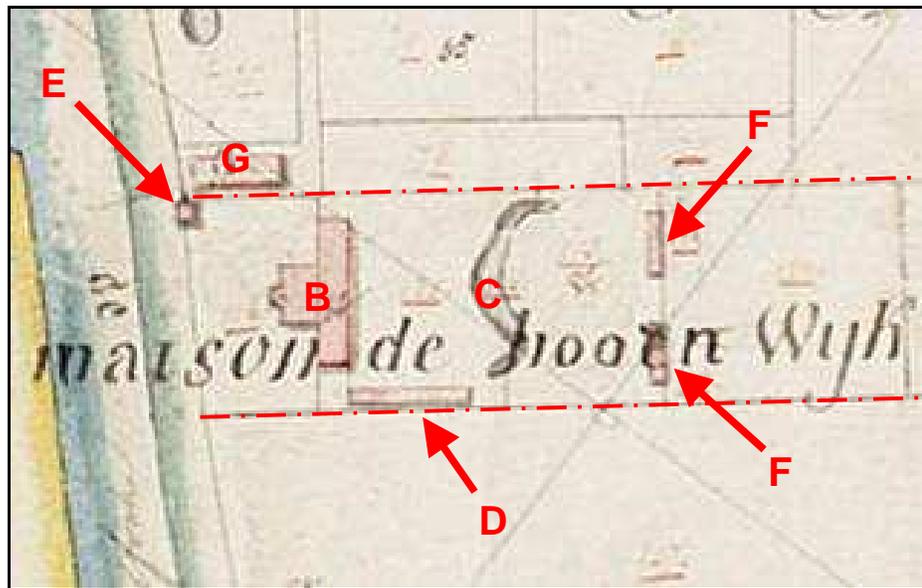
AFBEELDING 6 Een uitsnede van de kadastrale minuut. Het huis (B) laat een opzet zien zoals deze tot 1970 heeft bestaan. De vijver (C) suggereert reeds de aanwezigheid van een landschappelijke aanleg. Inmiddels verdwenen gebouwen zijn de schuur/koetshuis (D), een theekoepeltje (E) en de 'broeikasten' (F). Het gebouw (G) pal bij het theekoepeltje behoorde bij de naastgelegen buitenplaats Buitengedagten en betrof waarschijnlijk een koetshuis. [Kadaster/Nationaal Archief]

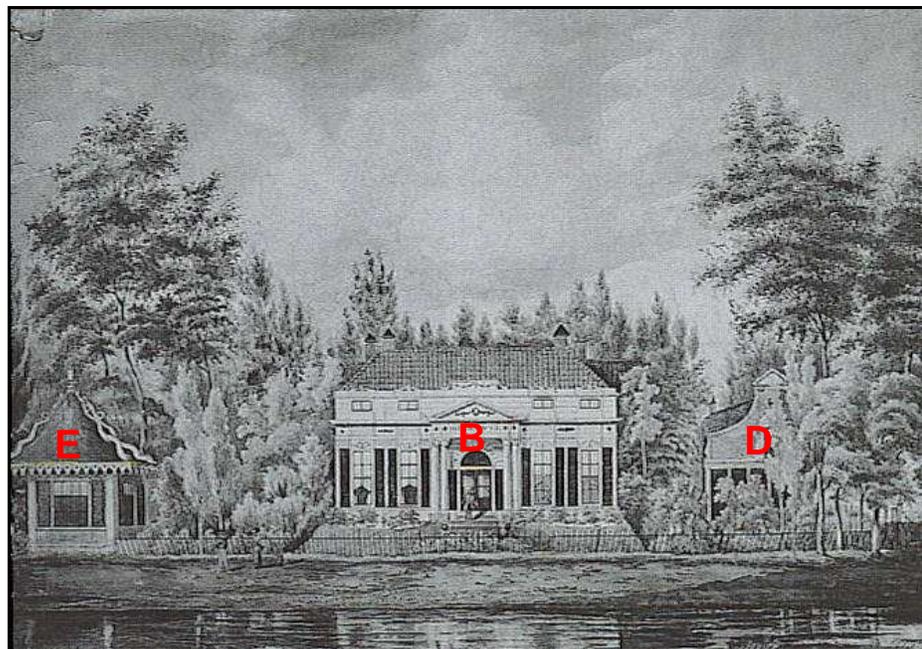
AFBEELDING 7 Een aquarel (?) uit 1820 met afgebeeld; de theekoepel (E), het hoofdhuys (zonder attiek en beeldengroep!) en het oude koetshuis (D). Het achterhuys met beide vleugels is ook aanwezig maar is zorgvuldig gecamoufleerd door al het groen. Een en ander geheel in de lijn der bedoeling met het benadrukken van het voornamelijk karakter van het voorhuys en de ontwerpideeën van de toenmalige tuin- en landschapsarchitectuur daarbij. [gemeentearchief Delft]

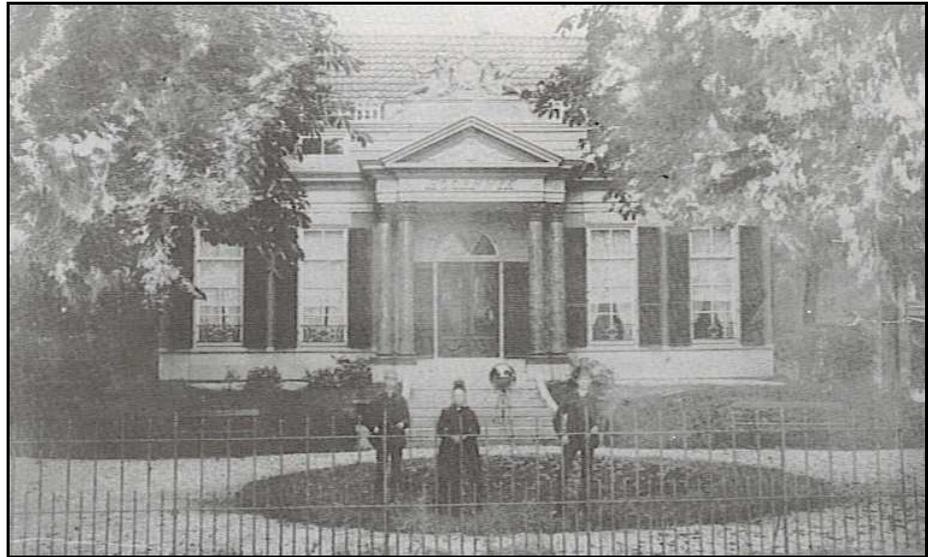
AFBEELDING 8 Enige leden van der familie Van der Klugt poseren omstreeks 1900 voor het huis. De kleurstelling van kozijnen en ramen is wit. De vensters hebben een achtruitsverdeling met een hoge wisseldorpel. Wat verder opvalt is dat de entreedeuuren ook voorzien zijn van persiennes. Het huis is rondom omgeven door een onverhard pad. Men kon pal voor de buitentrapp halt houden met koets (later auto) en paard. Enkel het talud ter plaatse van het voorhuis is groen. [ gemeentearchief Rijswijk ]

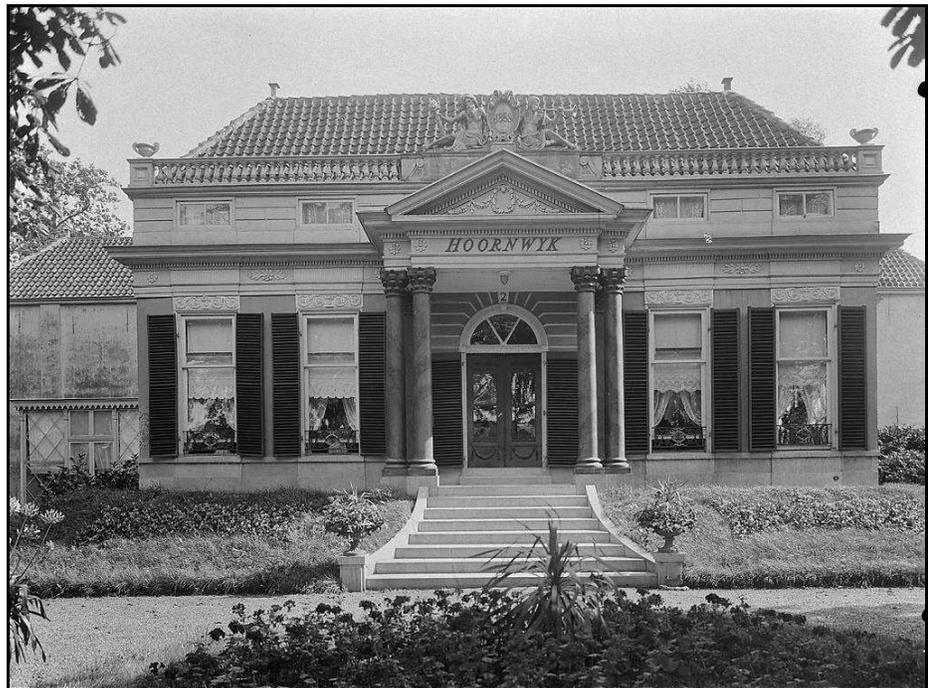
AFBEELDING 9 De voorzijde omstreeks 1910-1935. Het gevelgedeelte bij de entree heeft hier duidelijk een donkere kleurstelling gekregen waarbij de snijvoegen in wit geaccentueerd worden. Alle ramen zijn vervangen door exemplaren zonder roedeverdeling en met een lagere wissel. De zoldervensters hebben nog wel een middenroede. In deze toestand prijkt een ander jaartal op het cartouche van de beeldengroep. Zie volgende afbeelding. [ archief RDMZ, foto C.Steenbergh ]

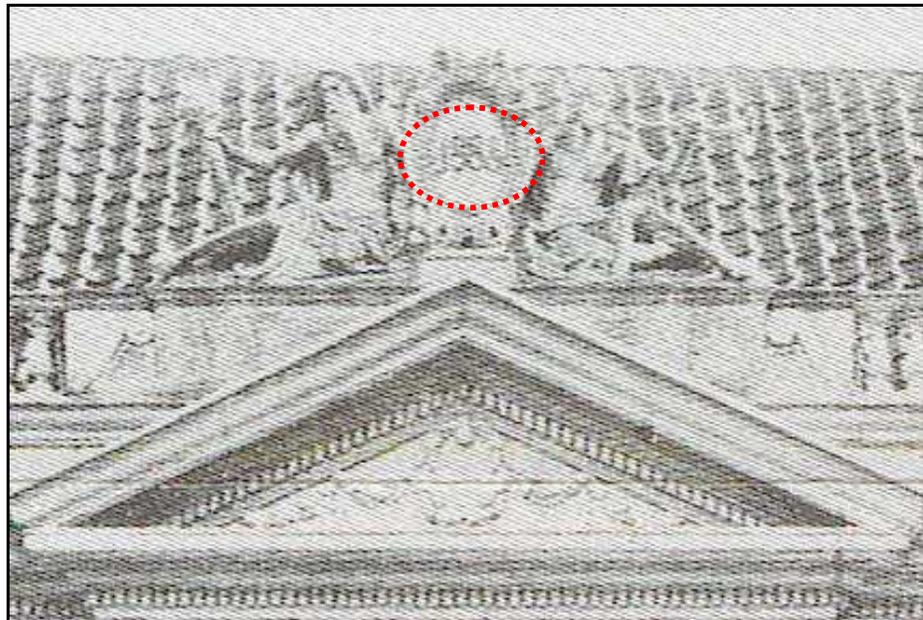
AFBEELDING 10 Een uitvergroot detail van de vorige afbeelding. Al hoewel slecht zichtbaar kan hier toch het jaartal 1888 op het cartouche van de beeldengroep gelezen worden. Het verhaal is hoogstwaarschijnlijk dat de toenmalige eigenaar in 1888 de (hergebruikte) beeldengroep met attiek heeft laten plaatsen ter verdere verfraaiing van het pand. Daarbij liet hij het oorspronkelijk afgebeelde jaartal 1784 wijzigen in het jaartal 1888. Een latere eigenaar heeft vervolgens in de loop van de 20<sup>e</sup> eeuw het jaartal 1888 weer teruggewijzigd in 1784 waarmee tot op heden velen op het verkeerde been worden gezet door dit jaartal aan te zien als bouwdatum van het huis.

Indien we de oude datum op de beeldengroep mogen aanmerken als een datum van verbouwing dan zal de attiek met de aangekochte en hergebruikte beeldengroep in dat jaar geplaatst zijn op de voorgevel ter verdere verfraaiing van het aanzicht. Daarbij wordt het jaartal 1888

aangebracht op het cartouche tussen de beelden over het oorspronkelijke jaartal 1784 heen.

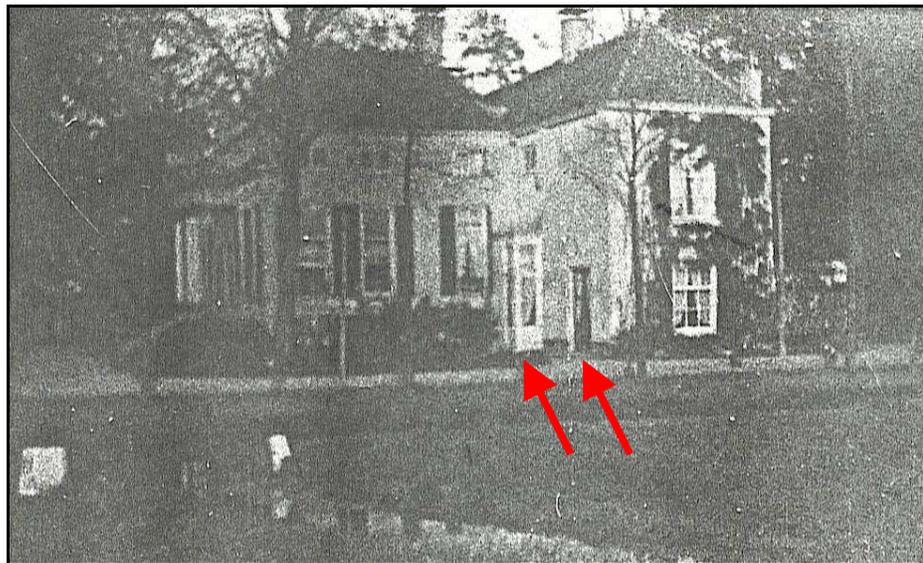
AFBEELDING 11 De zuidwestzijde in de periode 1900-1940. De oude zuidwestvleugel laat vensters zien met een andere (oudere, negenruits) roede-verdeling dan het voorhuis. Ook valt hier een deur en een aangebouwd portaal op. Het portaal diende als voorruimte ten behoeve van een gecombineerde toegang tot het souterrain en de gang van de zuidwestvleugel. Een pad liep rondom het huis. [ fotokopie van foto, herkomst en jaar van opname onbekend ]

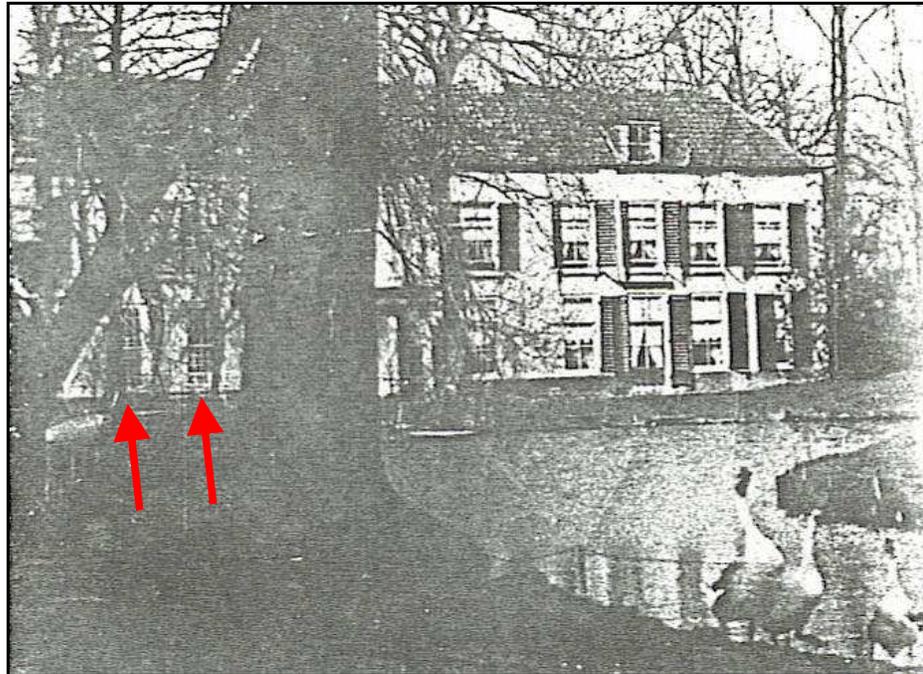
AFBEELDING 12 De achterzijde in de periode 1900-1940. Wat meteen opvalt is het open ,verzorgde karakter en het ruime zicht vanuit het huis op tuin en vijver op de voorgrond. Alle vensters zijn voorzien van persiennes. Helaas ontnemt een boom het zicht op de entreepartij. Curieus is het naast elkaar bestaan van verschillende vensterindelingen. Links van de entree laat 18<sup>e</sup> eeuwse verdelingen zien (pijlen) met kleine ruitjes en een wisseldorpel in het midden terwijl rechts 19<sup>e</sup> eeuwse verdelingen te zien zijn. [fotokopie van foto, herkomst en jaar van opname onbekend ]

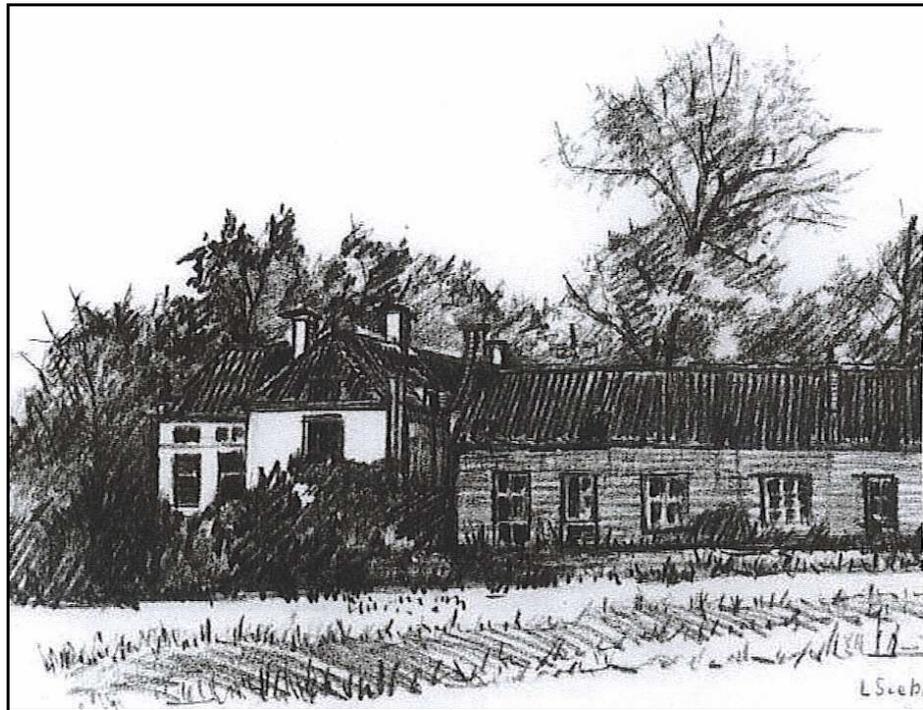
AFBEELDING 15 Een ongedateerde tekening (waarschijnlijk jaren 1940/1950) van de zuidwestzijde van het huis met op de voorgrond het oude koetshuis.<sup>11</sup> [ Gemeentearchief Den Haag ]

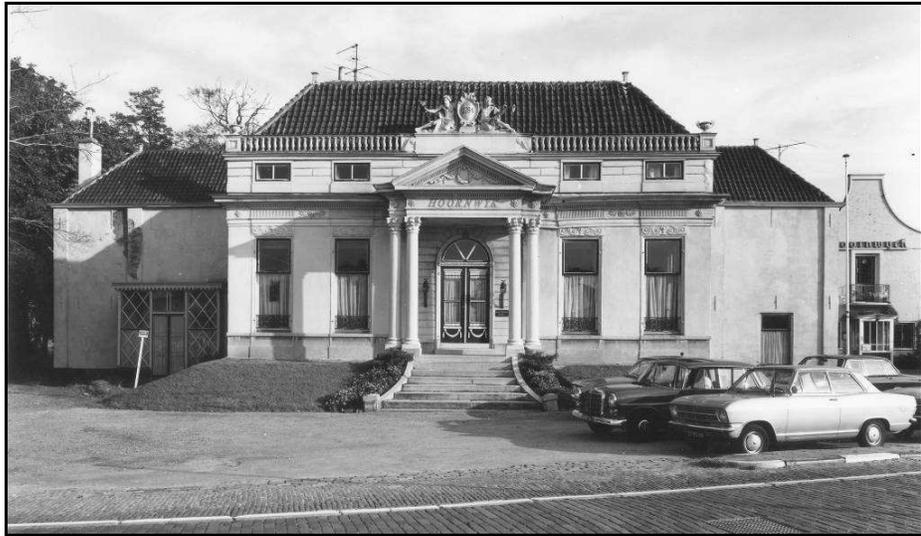
AFBEELDING 16 De voorgevel, noordwestzijde, aan de Jan Thijssenweg in het jaar 1969, vlak voor de sloop van de (rechter) zuidwestvleugel in het zelfde jaar. Wat opvalt is het blinde en gesloten karakter van de gevels van beide vleugels. Zie ook het commentaar bij afb.7. Tegen de gevel van de linkervleugel is een portaal aangebouwd, voorzien van veel glas met een ruitvormige roedeversdeling die toegang gaf tot de voortuin vanuit de achterliggende gang in het achterhuis en het naastgelegen vertrek in het voorhuis. Gezien de oriëntatie en de grootte ligt het gebruik als serre niet voor de hand. [ Foto Rijksdienst voor de Monumentenzorg, Zeist; negatiefnr. 128.271 ]

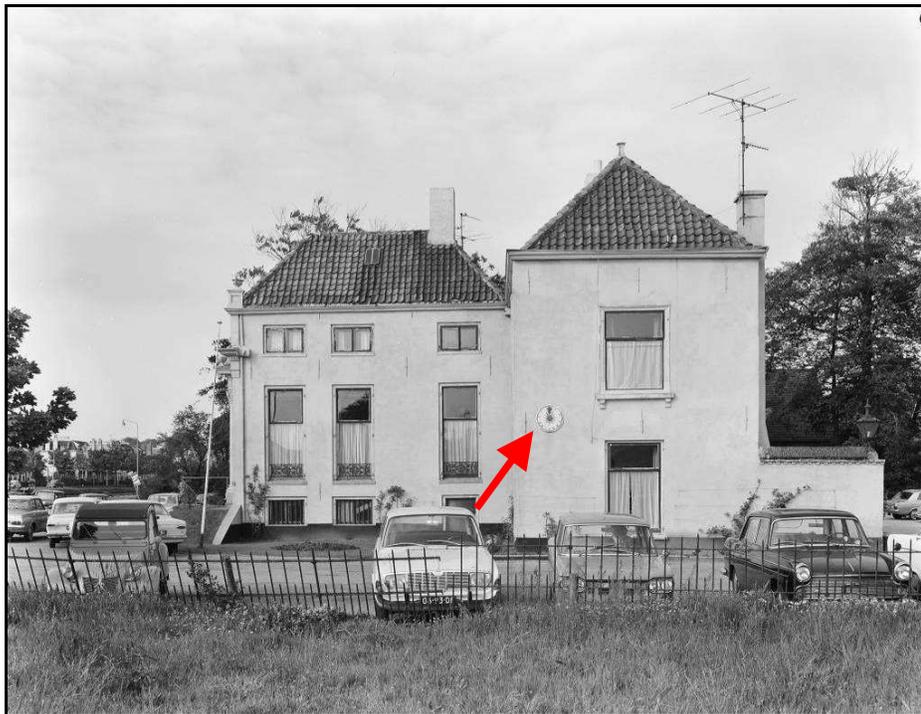
AFBEELDING 17 De zijgevel, zuidwestzijde, in het jaar 1967. De ronde plaat op de oude vleugel was een zonnwijzer. Na de sloop van de deze vleugel in 1969 is de zonnwijzer teruggeplaatst. De hier zichtbare schoorstenen zijn met de laatste restauratie niet meer teruggebouwd. [ Foto Rijksdienst voor de Monumentenzorg, Zeist; fotonr. 111.243 ]

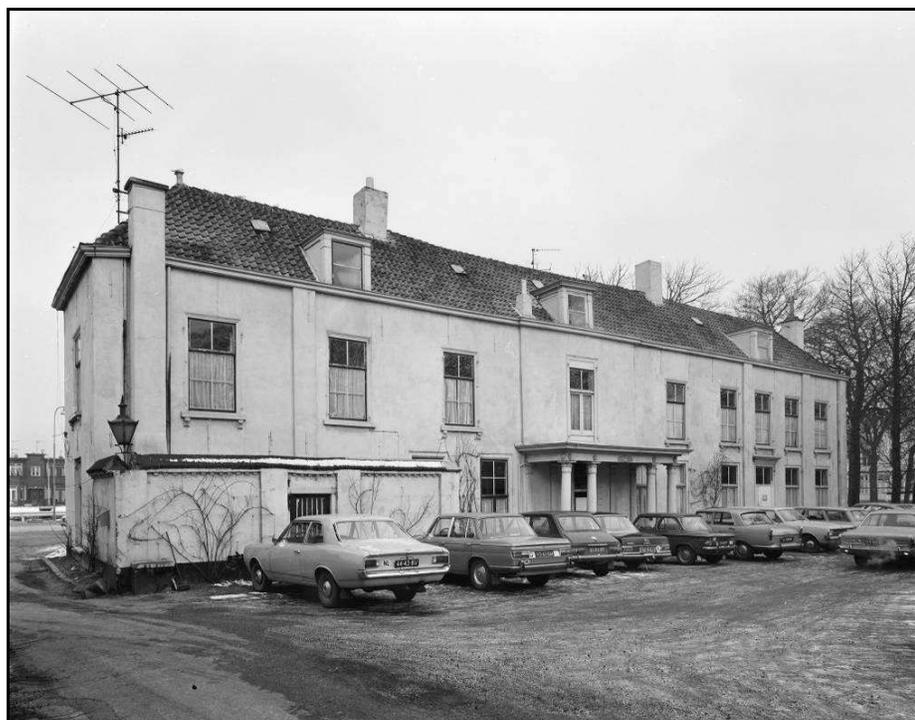
AFBEELDING 18 De achtergevel in 1969. De functie van de aanbouw links is niet duidelijk. Een berging/stookhok gezien de schoorsteen? [ Foto RDMZ, Zeist; fotonr. 124.460 ]

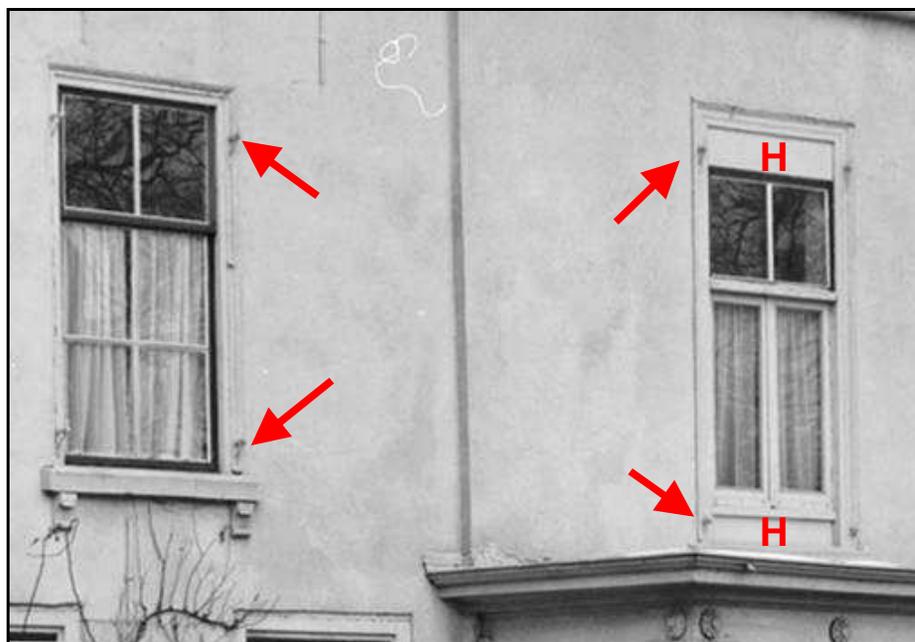
AFBEELDING 19 Detail vorige afbeelding. Zoals reeds te zien op afb.12 is de gehele achtergevel voorzien geweest van persiennes. Ze zijn hier reeds verdwenen maar alle duimen zijn nog aanwezig. Het venster boven de entree wijkt af door zijn lage dorpel en de grotere hoogte. Zie ook afb.50. Het oude kozijn is vermaakt en verkleind (H) tot een venster met een bovenraam gelijk aan de overige verdiepingsvensters. [ Foto Rijksdienst voor de Monumentenzorg, Zeist; fotonr. 124.460 ]

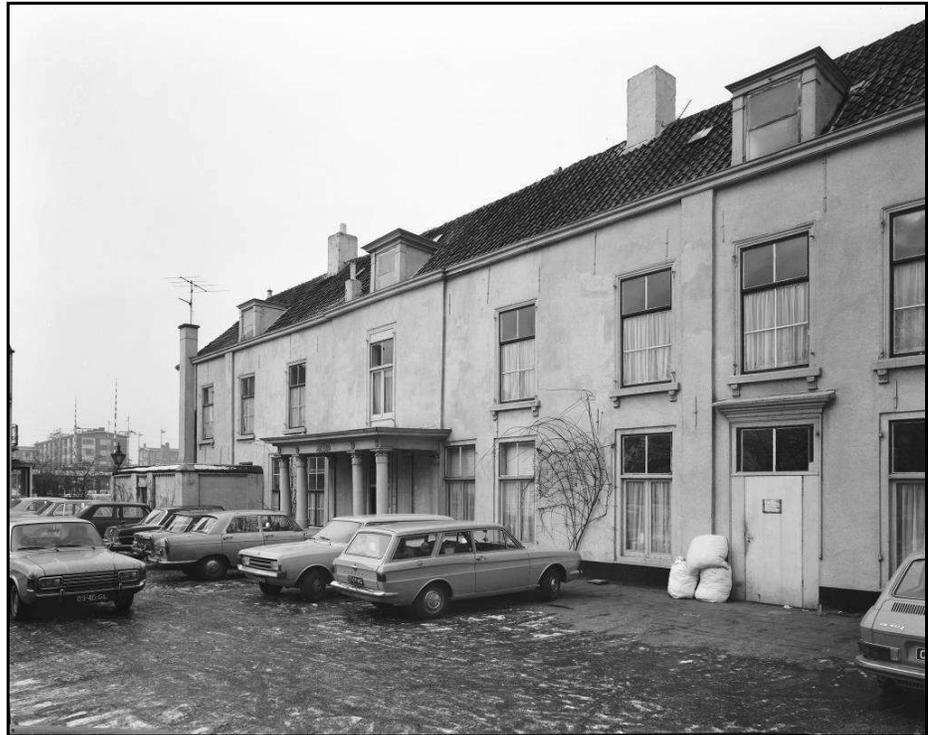
AFBEELDING 20 De achtergevel in 1969. Glasroedes en stopverfranden zijn hier wit geverfd. [ Foto Rijksdienst voor de Monumentenzorg, Zeist; fotonr. 124.461 ]

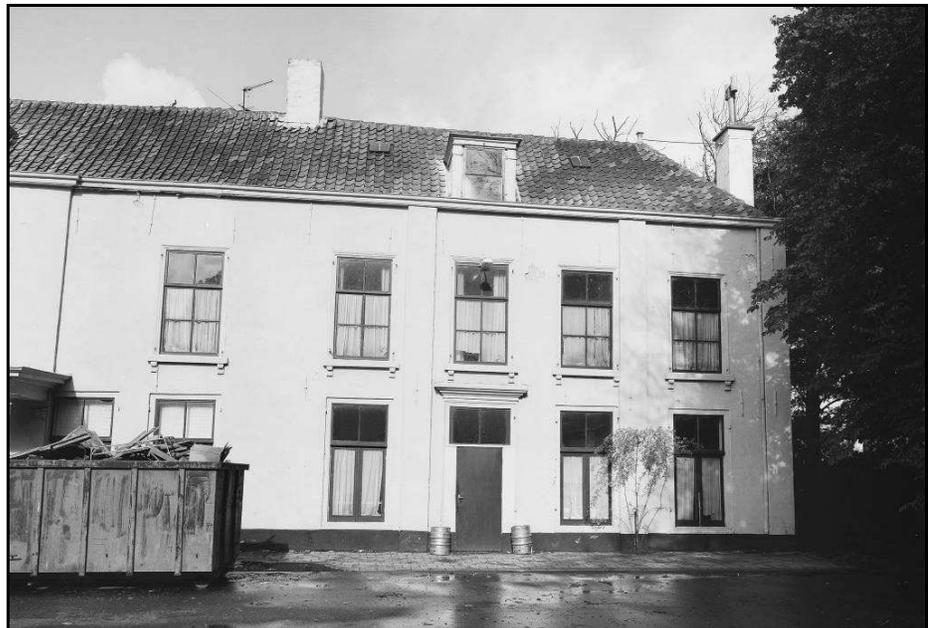
AFBEELDING 21 De achtergevel, de noordoostvleugel, in 1973. De schoorsteen rechts diende als rookkanaal voor een haard op de verdieping. [ Foto Rijksdienst voor de Monumentenzorg, Zeist; fotonr. 153.073 ]

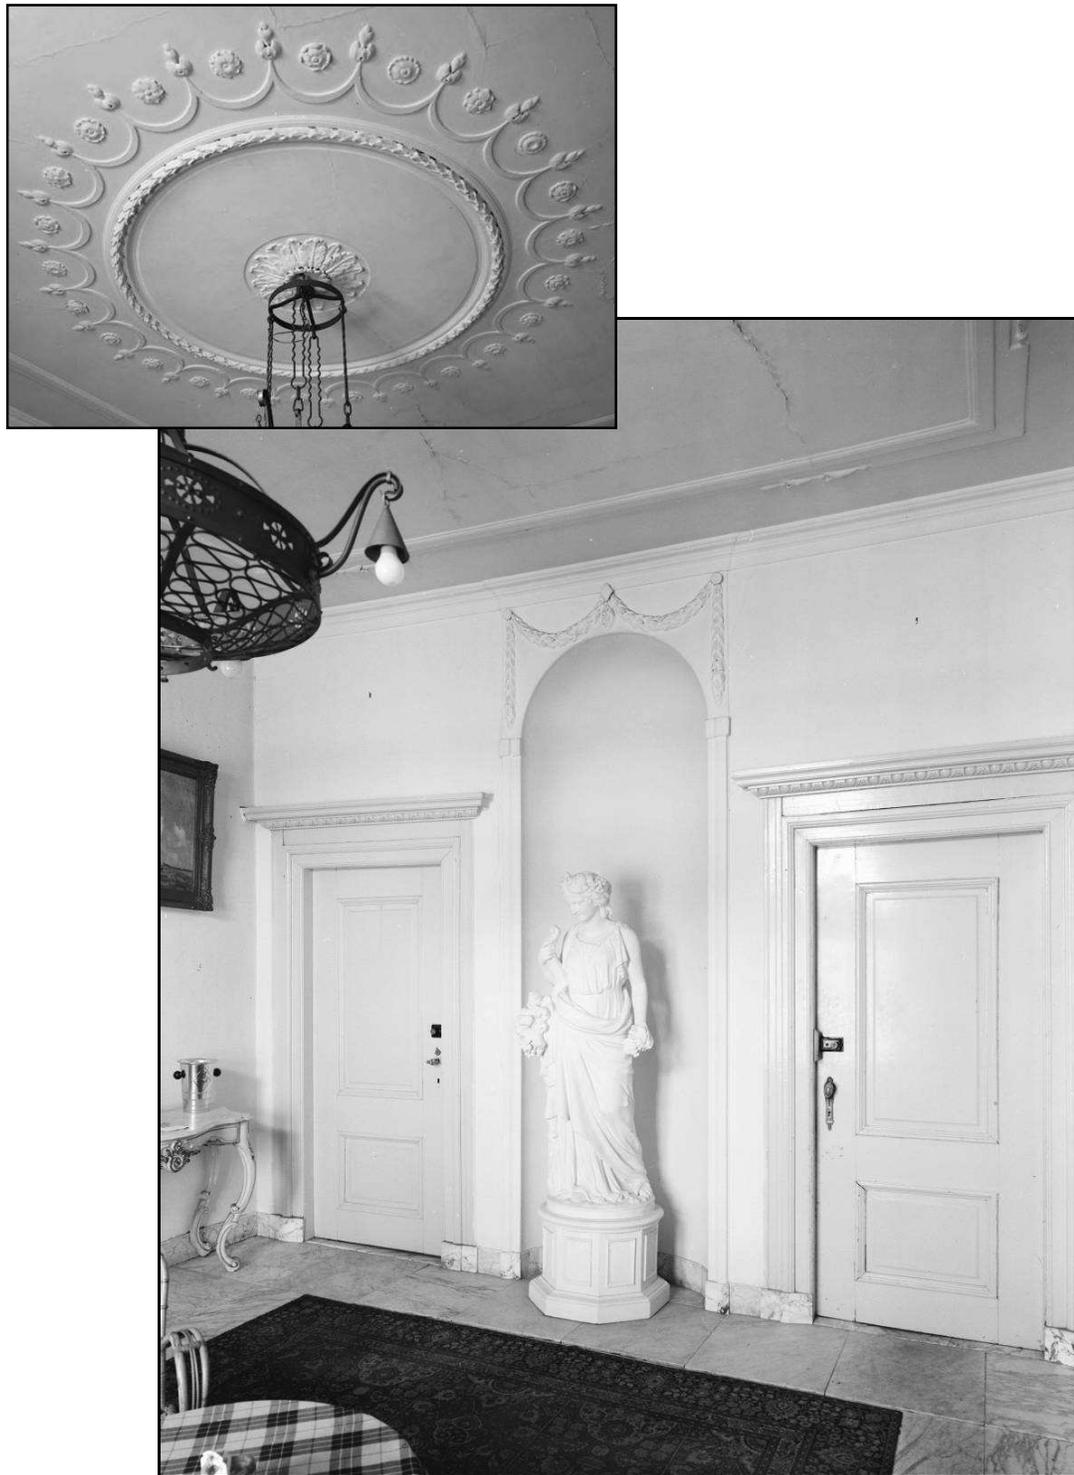
AFBEELDING 22/23 De hal van het voorhuis in het jaar 1969. Boven een detail van het oude stucplafond. [ Foto's Rijksdienst voor de Monumentenzorg, Zeist; fotonrs. 124.465, 124.462 ]

AFBEELDING 54 De zuidoostelijke wand van de centrale hal in het voorhuis (achter hoofdentree) met zicht op de trappen naar de eerste verdieping. Vergelijk deze foto met de oude toestand van afb.22/23. [Foto Götz & Van Beek architecten, augustus 2005 ]

AFBEELDING 55 Het plafond van de hal in het voorhuis, zie vorige afbeelding. Vergelijk ook deze foto met de oude toestand van afb.22/23. Met de laatste restauratie zijn de oorspronkelijke stucplafonds niet teruggerestaureerd. [Foto Götz & Van Beek architecten, augustus 2005 ]

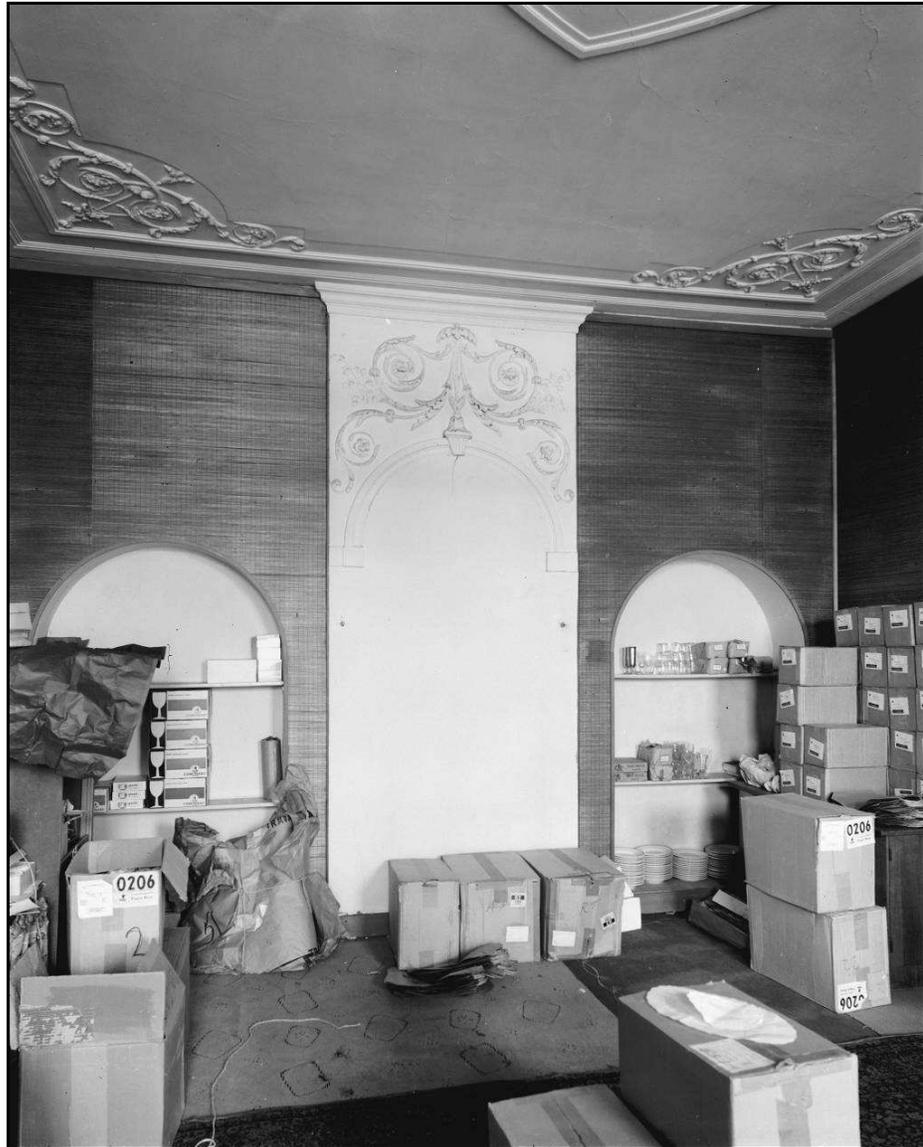
AFBEELDING 24 Het interieur van het noordoostelijke vertrek in het voorhuis in het jaar 1969. De rondgeboogde nis in het midden was een kachelnis. Het interieur is niet teruggerestaureerd. Vergelijk voor de huidige toestand afb.56. [ Foto Rijksdienst voor de Monumentenzorg, Zeist; fotonr. 124.463 ]

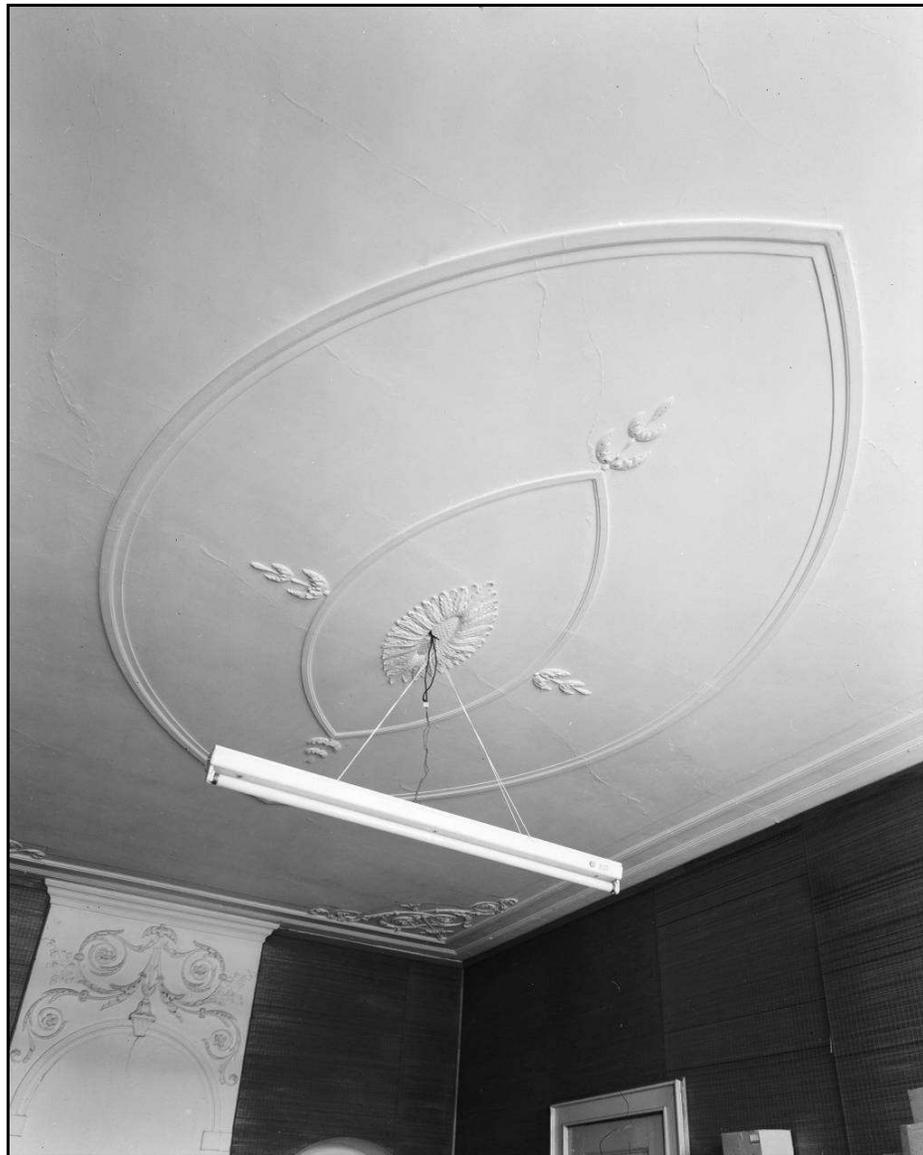
AFBEELDING 25 Een detail van het stucplafond in het noordoostelijke vertrek van het voorhuis in het jaar 1969. [ Foto Rijksdienst voor de Monumentenzorg, Zeist; fotonr. 124.464 ]

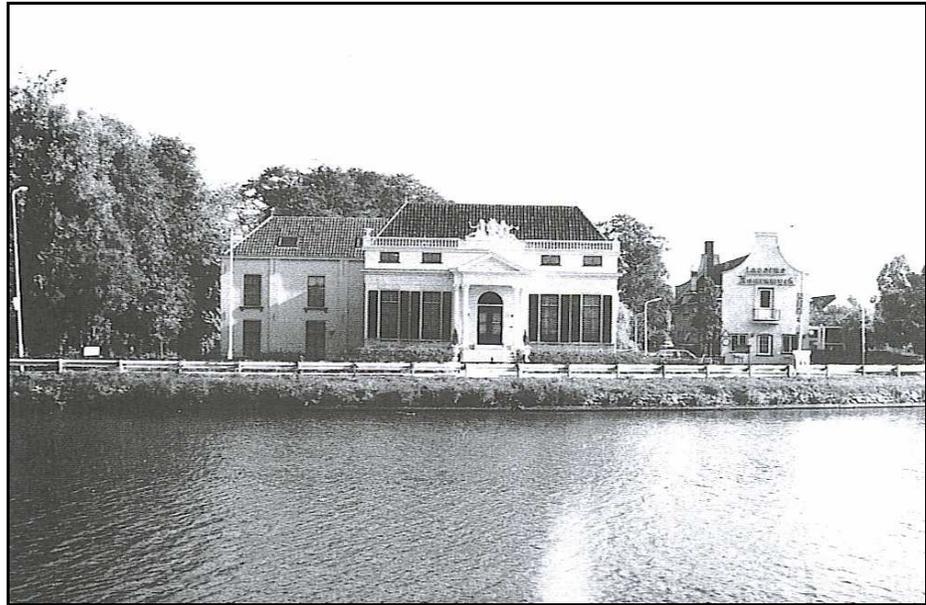
AFBEELDING 26 Ter vergelijking met onderstaande foto; een overzicht van de toestand van het huis vlak na 1983, hier nog met het oude voormalige koetshuis nog aanwezig.

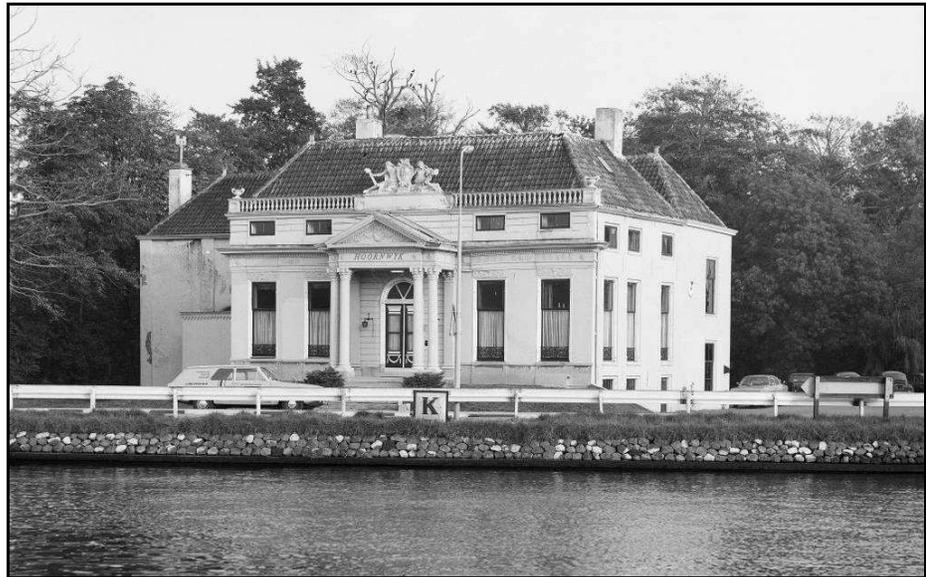
AFBEELDING 27 De voorgevel, noordwestzijde, aan de Jan Thijssenweg in het jaar 1973, vlak na de sloop van de (rechter) zuidwestvleugel. [ Foto Rijksdienst voor de Monumentenzorg, Zeist; fotonr. 153.075 ]

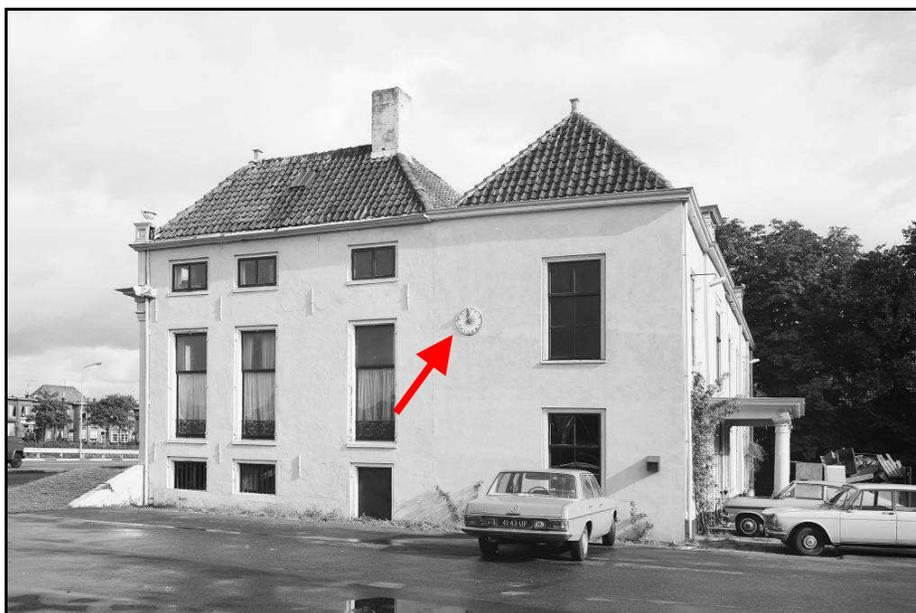
AFBEELDING 28 De zijgevel in 1970. Vanwege de achterliggende gang zijn de 'nieuwe' vensters ter plaatse van de gesloopte vleugel niet symmetrisch geplaatst. De oude zonnwijzer heeft me weer aangebracht. [ Foto Rijksdienst voor de Monumentenzorg, Zeist; fotonr. 153.076 ]

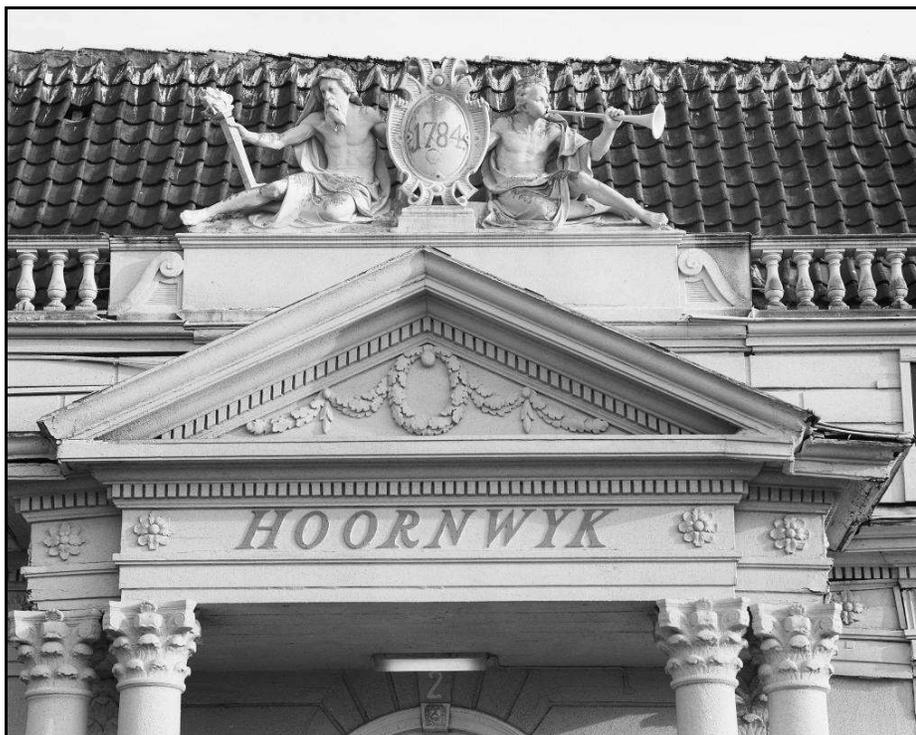
AFBEELDING 29 Een detail van het timpaan en de natuurstenen<sup>12</sup> beeldenpartij van de voorgevel. Het linker beeldfiguur met de toorts staat voor de ouderdom en het rechter beeld met de schalmei<sup>13</sup> staat voor de jeugd. [ Foto Rijksdienst voor de Monumentenzorg, Zeist ]

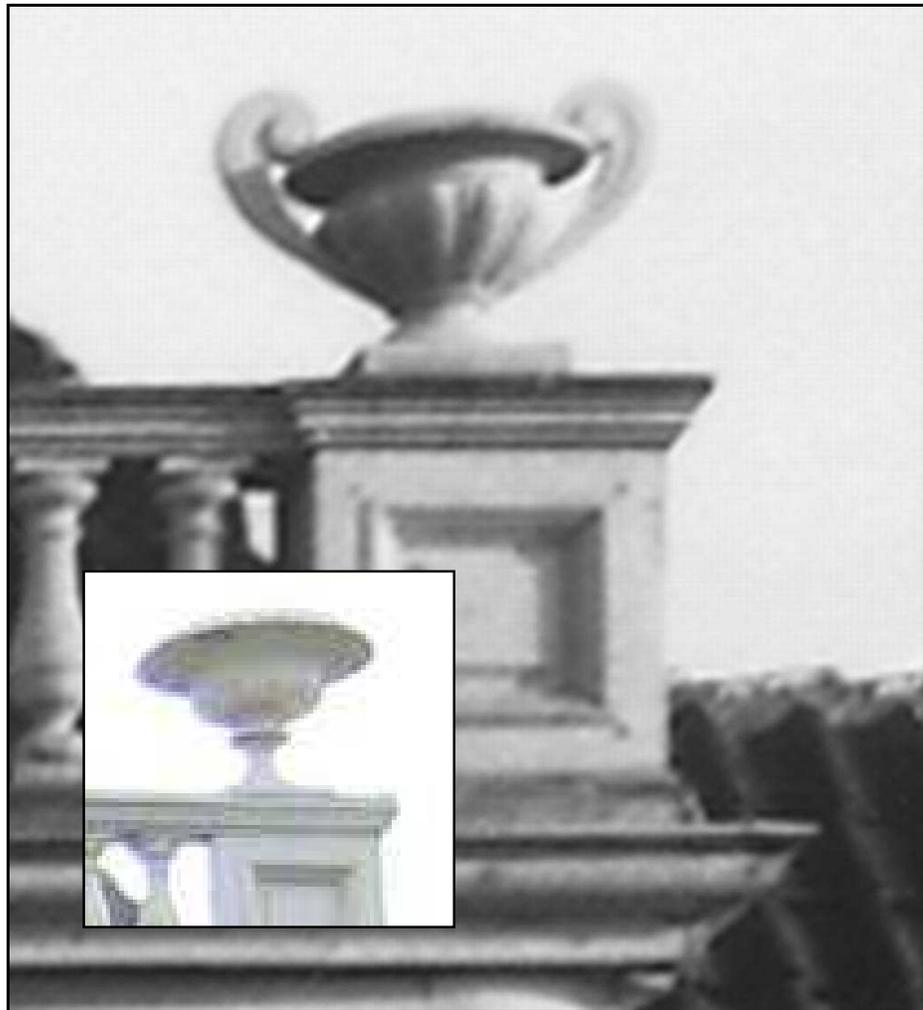
AFBEELDING 30/31 Een uitvergroot detail van afb.16 laat de oude vazen zien die ten tijde van de laatste restauratie niet meer aanwezig waren. De inzetfoto toont ter vergelijking de verschillen met de huidige vazen. [ Foto Rijksdienst voor de Monumentenzorg, Zeist/Götz & Van Beek architecten ]
