BOUWHISTORISCHE VERKENNING

# Huize Hoornwijk te Rijswijk

HUIZE HOORNWIJK, RIJSWIJK  
Werknummer: 80147  
Adres: Jan Thijssenweg 2 • 2289 AA Rijswijk  
Monumentnummer: 20056  
Kadastrale gegevens: Gemeente Rijswijk  
Sectie E / Nr. 2047  
Opdracht: Modulus Vastgoedondernemingen bv

September 2005

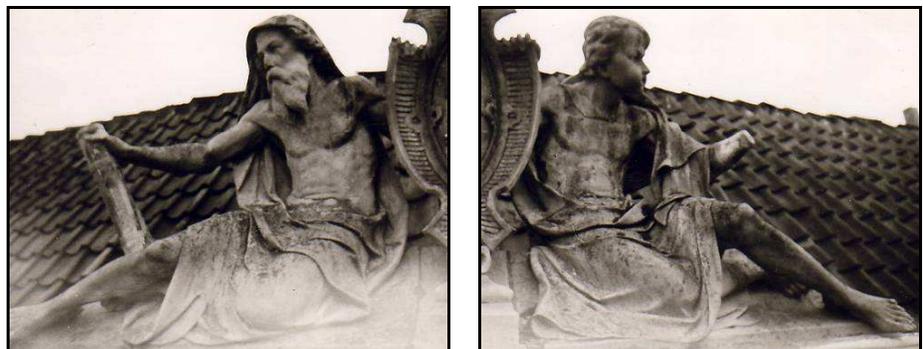
AFBEELDING 32/33 De gehavende toestand van de beelden in 1980. [ Foto Götz & Van Beek architecten, 1980 ]

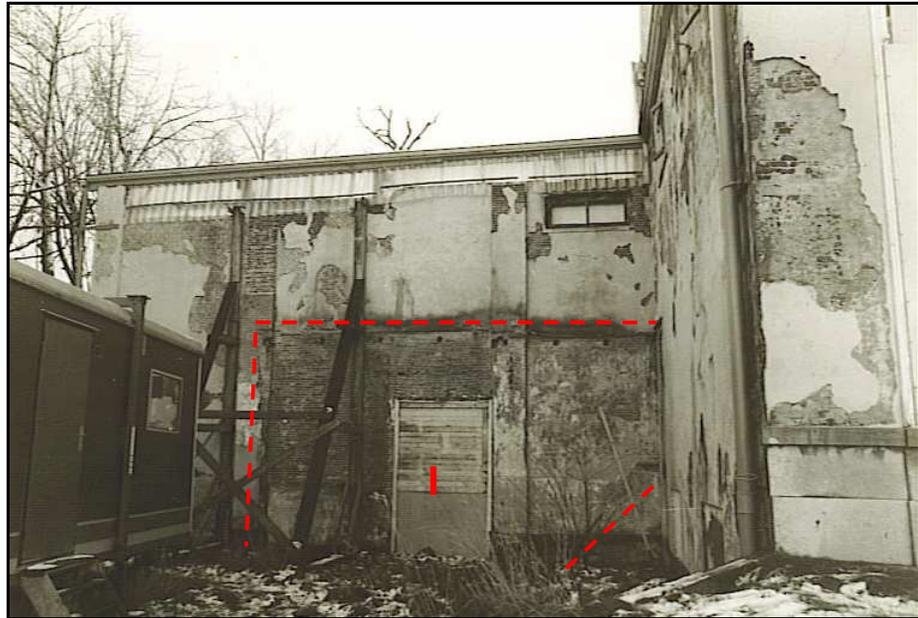
AFBEELDING 34 De voorgevel van de noordoostelijke vleugel. De aanbouw zoals te zien op afb.16 en op de opmetingstekening uit 1969 tekent zich hier af op het muurwerk. Het deurgat (I) dat daarbij toegang gaf tot het huis is hier dichtgezet. Rechts in de hoek (schuine stippellijn) bevond zich een trapje naar het niveau van de kamer op de bel-etage van het voorhuis. [ Foto Götz & Van Beek architecten, 1982 ]

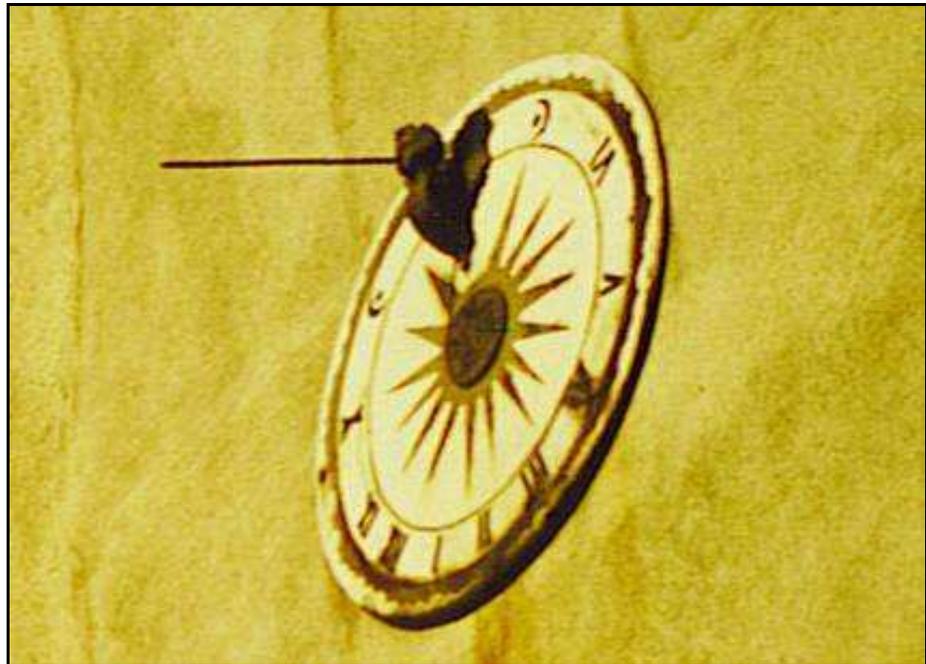
AFBEELDING 35 Een uitvergroot detail van de eerder genoemde zonnwijzer op de zuidwestgevel. De ijzeren plaat is verdeeld in romeinse cijfers. Een engelenhoofdje voorzien van een lange ijzeren pen geeft vervolgens de stand van de zon aan, weergegeven in een uur van de dag. [ Foto Götz & Van Beek architecten, 1980 ]

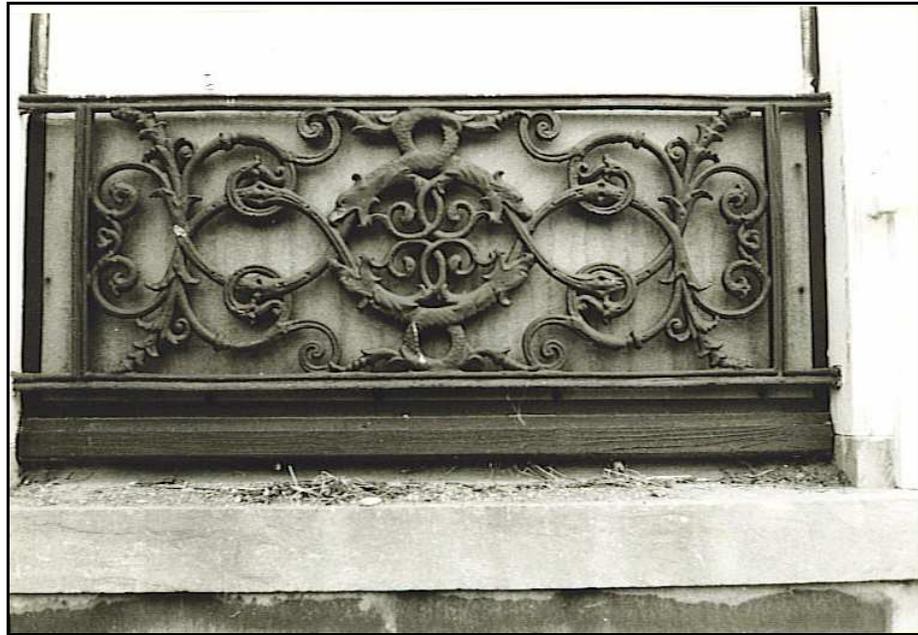
AFBEELDING 36 Eén van de weinig overgebleven gietijzeren vensterbalustrades ten tijde van de aangetroffen toestand in 1980. De meeste waren inmiddels verdwenen of kapot. Waar dit afgebeelde exemplaar gebleven is, is niet bekend. [ Foto Götz & Van Beek architecten, 1980 ]

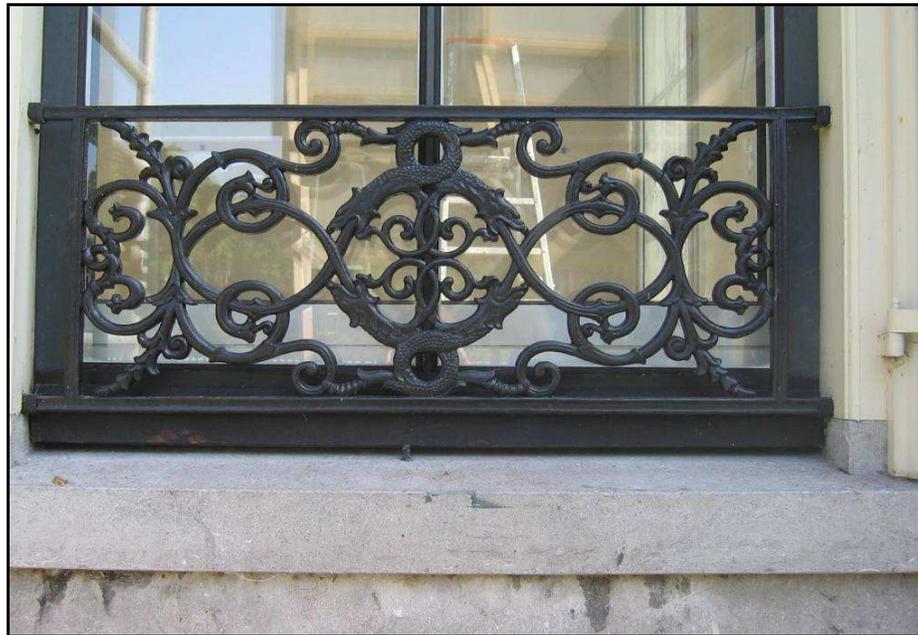
AFBEELDING 37 Anno 2005. Met de restauratie begin jaren 80 zijn bij alle vensters van het voorhuis replica's van kunststof (!) aangebracht. Deze mogen inmiddels al weer vervangen worden gezien de vele breuken en het doorhangen van de exemplaren op de zonkant. Een uitgelezen kans om nu wel te kiezen voor een duurzame en fraaiere oplossing in gietijzer. [ Foto Götz & Van Beek architecten, 2005 ]

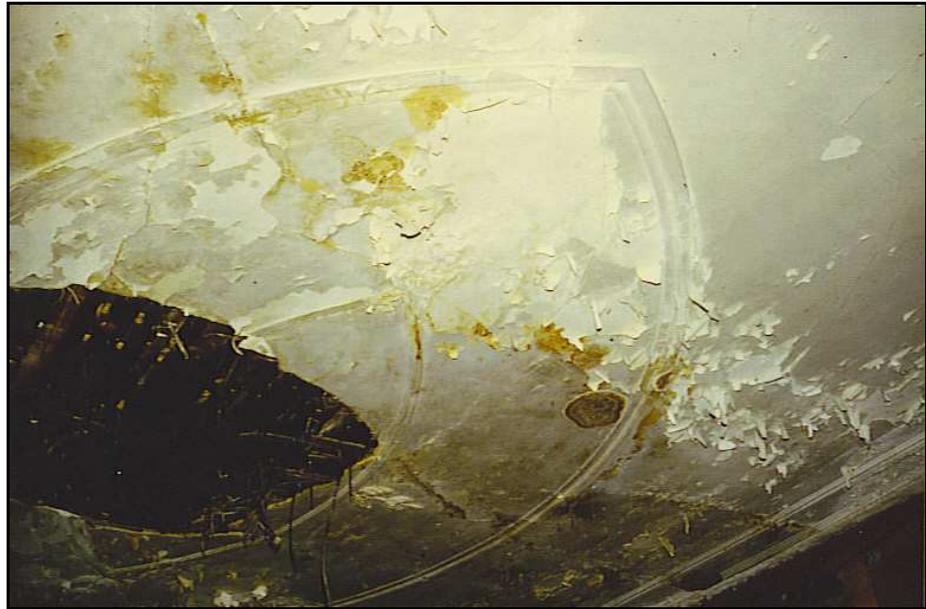
AFBEELDING 38 Het stucplafond van afb.21/22 was na alle rampspoed niet meer te redden en is nadien ook niet meer teruggerestaureerd. [ Foto Götz & Van Beek architecten, 1980 ]

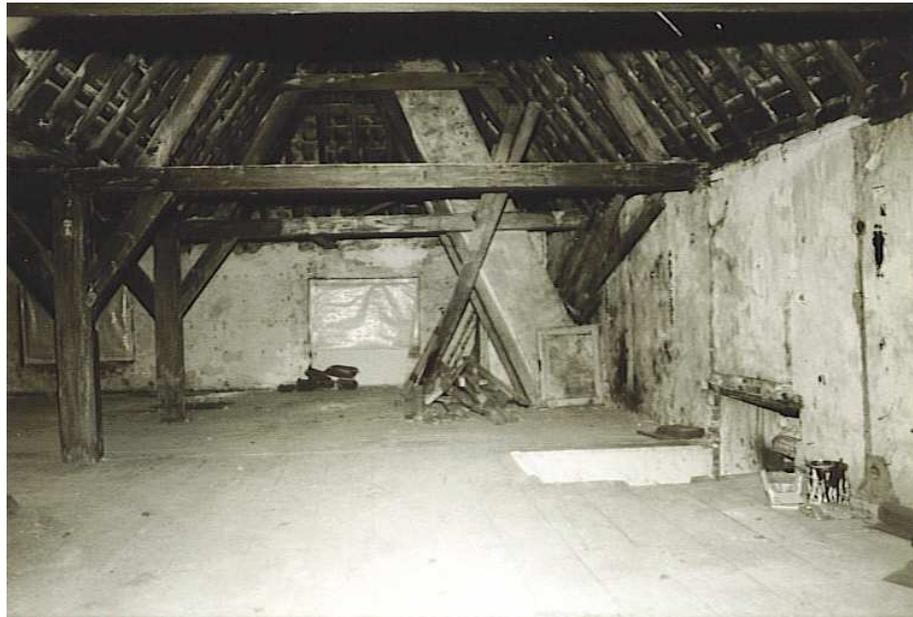
AFBEELDING 39 De zolder van het voorhuis, hier nog zichtbaar met de zakgoot van de beide schilddaken die het voorhuis overkaptten. Ook toen was het één grote open zolderruimte. Het verslechte schoorsteenkanaal behoorde bij de haardplaatsen van het onderliggende (noordoostelijke) vertrek en de (vermoedelijke) keuken in het souterrain. Rechts de oude toegang tot de zolder. [ Foto Götz & Van Beek architecten, 1980 ]

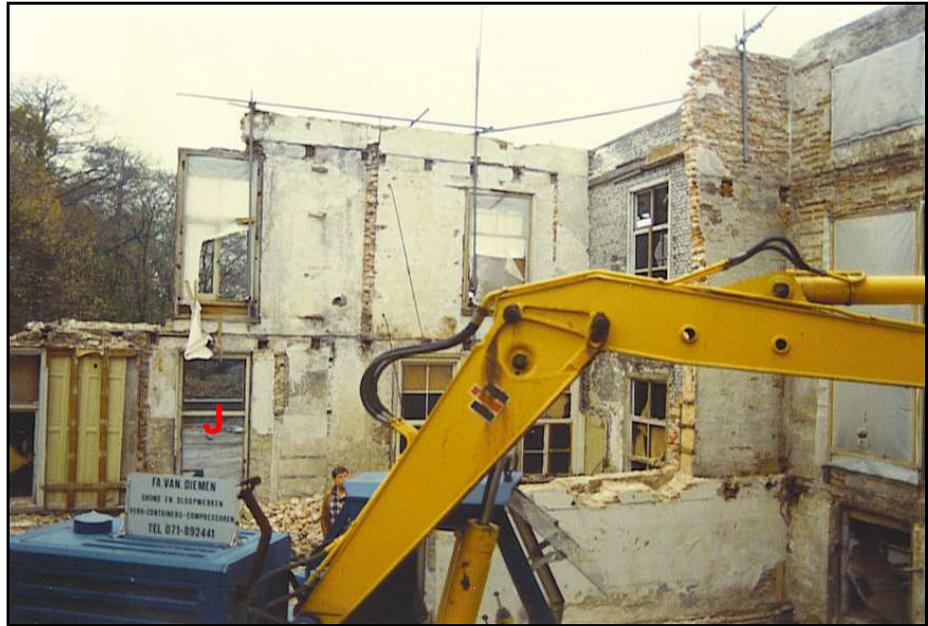
AFBEELDING 40 Kijkend vanuit de binnenzijde het voorhuis richting de entree (J) van het achterhuis. [Foto Götz & Van Beek architecten, 1982]

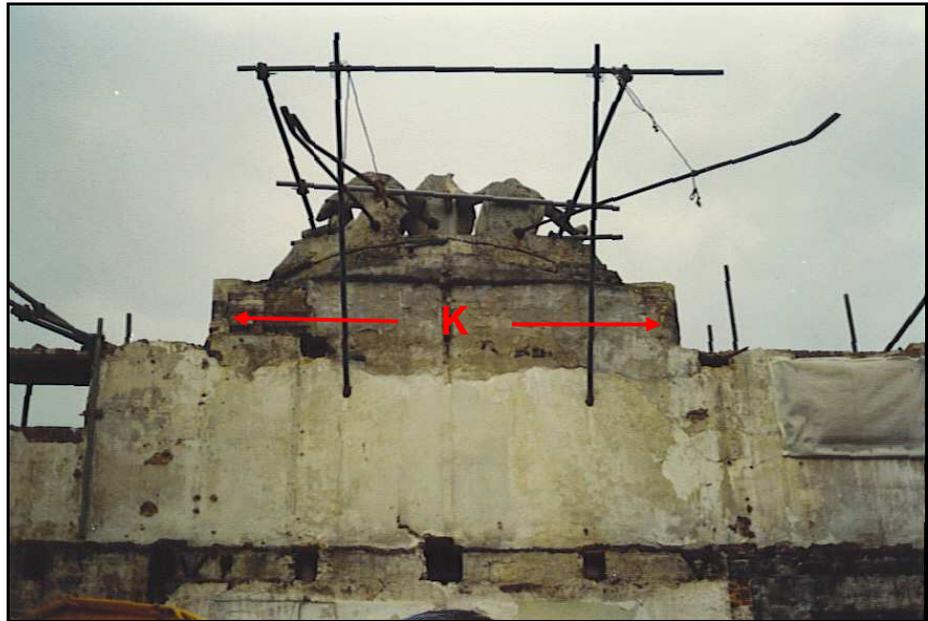
AFBEELDING 41 De beeldengroep van achteren gezien. Lange ijzers zijn zichtbaar waarmee de partij aan de achterliggende kapconstructie werd verankerd. Op de aquarel uit 1820, afb.7, die de toestand van de gevel laat zien zonder attiek en beeldengroep wordt de middenpartij van de gevel geaccentueerd in de daklijst door een opgaand stuk gevel. Het lijkt erop dat de beeldengroep in een latere fase op dit opgaande muurgedeelte (K) is geplaatst. [Foto Götz & Van Beek architecten, 1982]

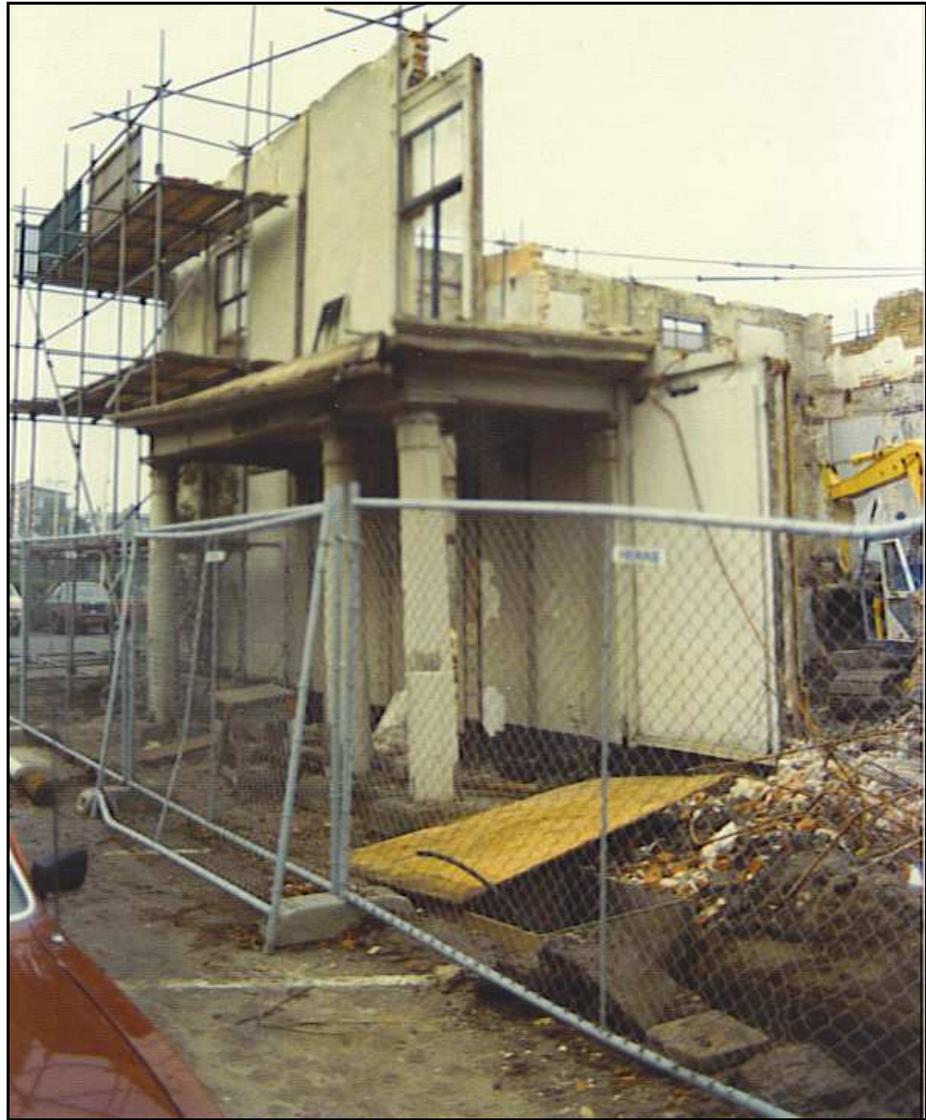
AFBEELDING 42 De achterzijde ter plaatse van de entree tijdens de sloopwerkzaamheden. [Foto Götz & Van Beek architecten, 1982]

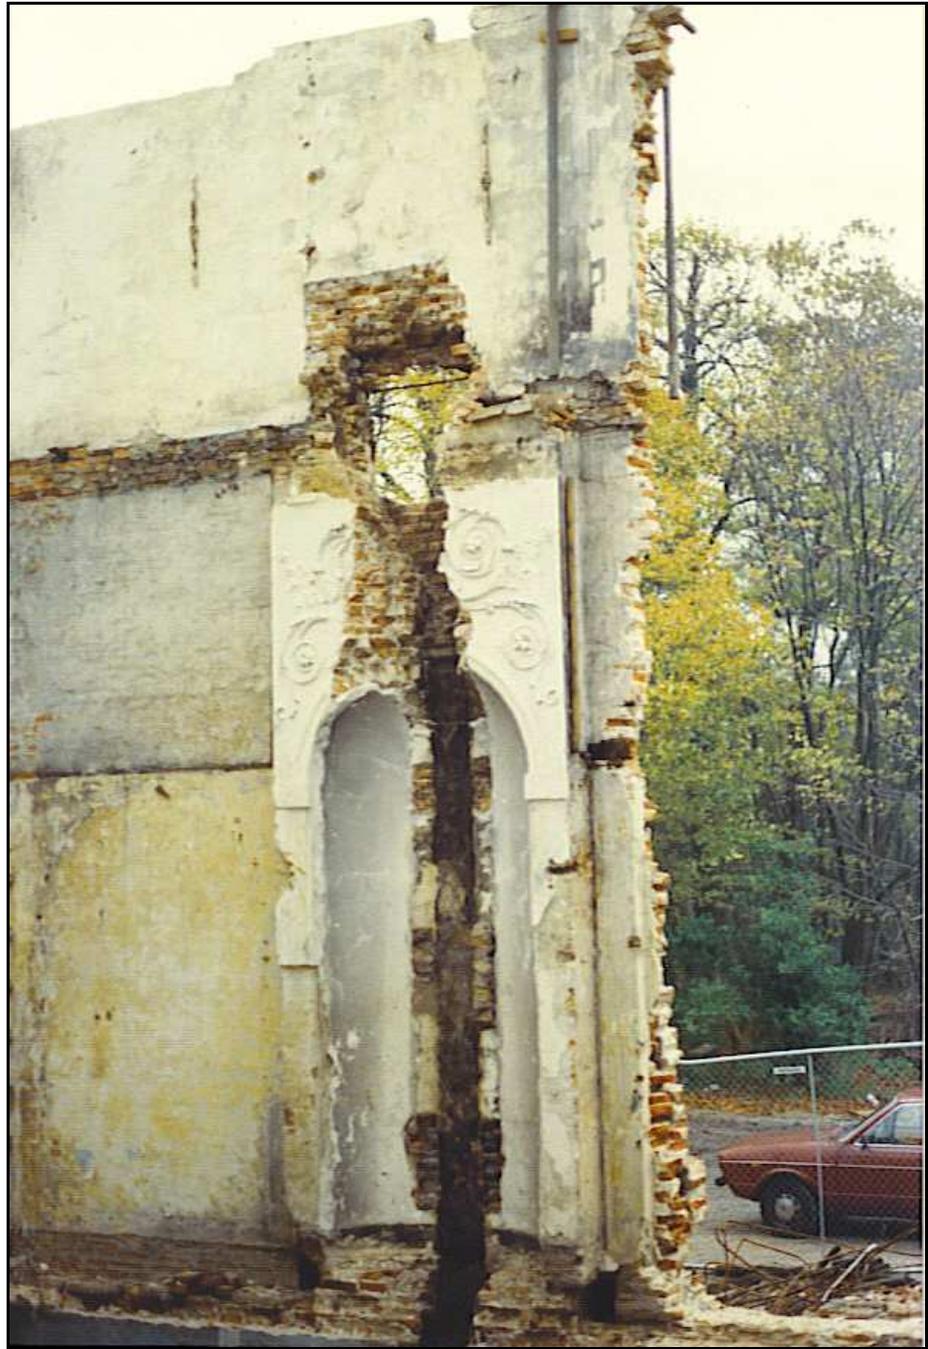
AFBEELDING 43 De restanten van de kachelnis, het rookkanaal en het muurwerk van de noordoostelijke kamer in het voorhuis. Vergelijk afb.24 en afb.56. Op afb.39 is de bijbehorende en niet meer teruggestaureerde schoorsteen nog te zien die op zolder versleept wordt en ter plaatse van de nok het dak uitgaat. [Foto Götz & Van Beek architecten, 1982]

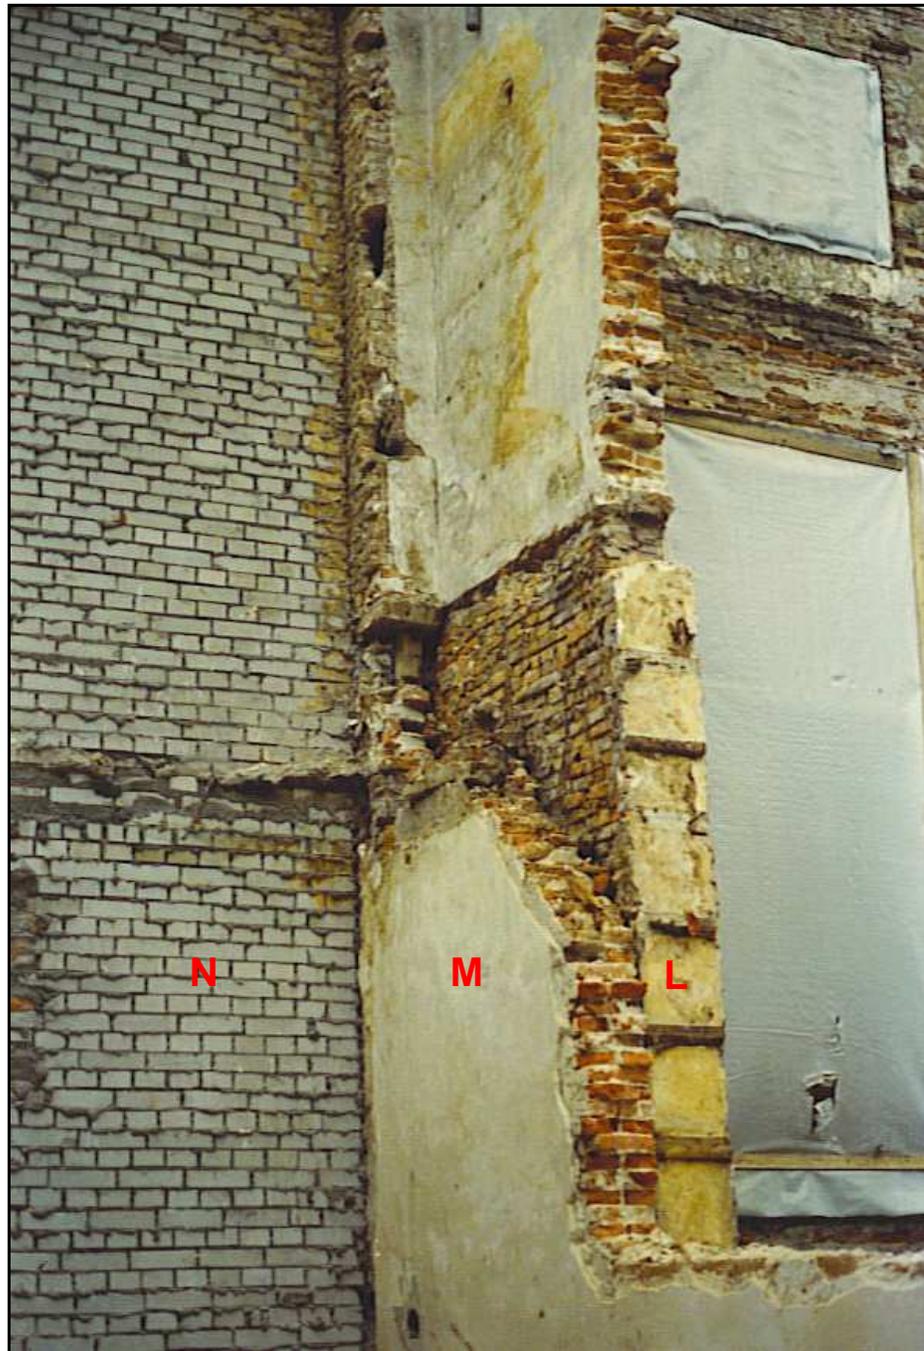
AFBEELDING 44 Kijkend naar de binnenzijde van de zuidwestgevel op de scheiding van voor- en achterhuis. Alle vloeren zijn gesloopt. Hier zijn duidelijk meerdere bouwfasen tegelijk zichtbaar. Het voorhuis is in een latere fase tegen het achterhuis aan gebouwd. Men heeft daartoe een bouwmuur, muurwerk L, tegen de oorspronkelijke voorgevel, muurwerk M, van het oude 18<sup>e</sup> eeuwse huis opgetrokken waardoor deze dubbeldikke wand ontstond. Het kalkzandsteen (N) dateert van 1969 toen de zuidwestvleugel gesloopt werd. [Foto Götz & Van Beek architecten, 1982]

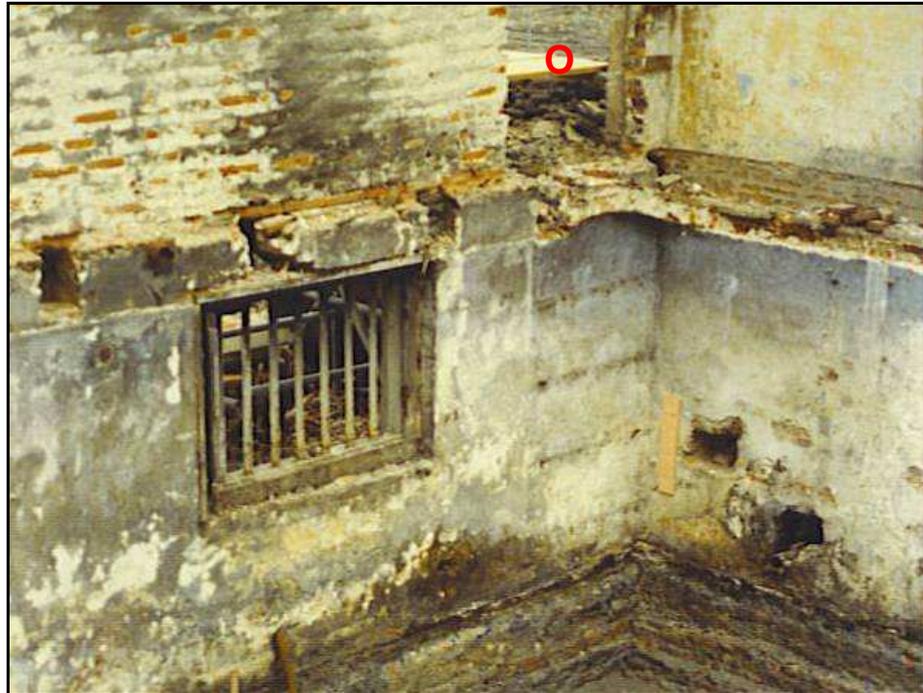
AFBEELDING 45 Kijkend naar de binnenhoek in het voorhuis van het noordoostelijke vertrek. Bij het O was vroeger een deur naar buiten.<sup>14</sup> [Foto Götz & Van Beek architecten, 1982]

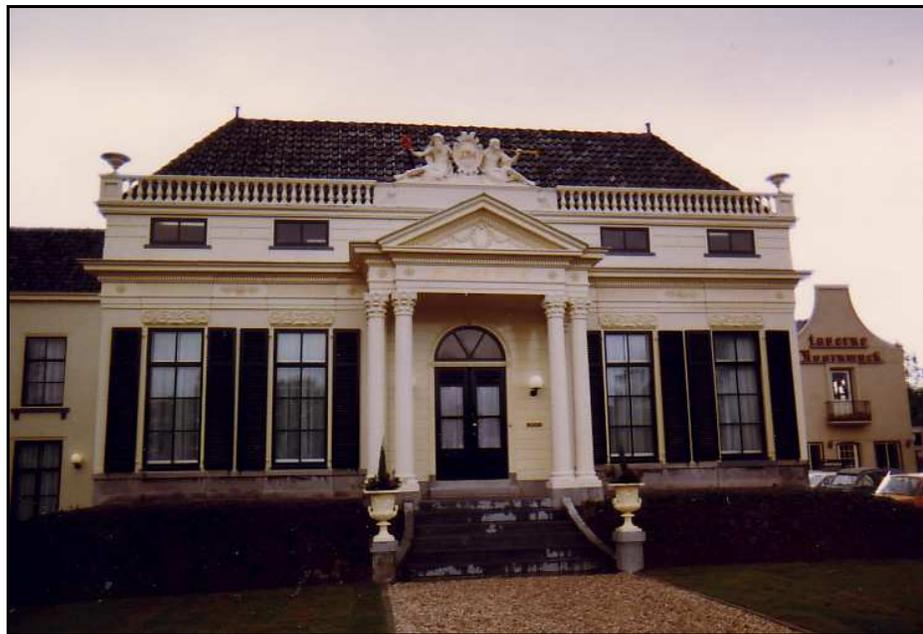
AFBEELDING 46 Het huis in 1983. Behalve grote delen van het muurwerk van het voorhuis en de beeldengroep is eigenlijk alles wat men hier op de foto ziet vernieuwd.<sup>15</sup> De oude achtruits vensters zijn weer teruggerestaureerd en voor de verdwenen vazen zijn andere (antieke) exemplaren aangekocht. [Foto Götz & Van Beek architecten, oktober 1983]

Een ingrijpende restauratie vindt plaats in de jaren 1982/1983 waarbij enkel de buitengevels van het voorhuis en een gedeelte van het achterhuis gespaard blijven. De rest van het pand, inclusief de gehele noordoostvleugel, wordt gesloopt, nieuw gefundeerd en nieuw opgetrokken zonder hergebruik van oude onderdelen. Behalve een gewijzigde indeling met een gang in het achterhuis en de vleugel blijft de bouwstructuur in de nieuwe opzet onveranderd. Rookkanalen, schoorstenen en haarden worden echter niet teruggebouwd. De twee kappen van het voorhuis worden door een platte tussenbouw bij elkaar getrokken. Verscheidene dakvensters worden aangebracht. De voorgevel van de vleugel krijgt een indeling met vensters. De achtergevel krijgt op de beganegrond, aan weerszijden van de entree, een nieuwe vensterindeling.

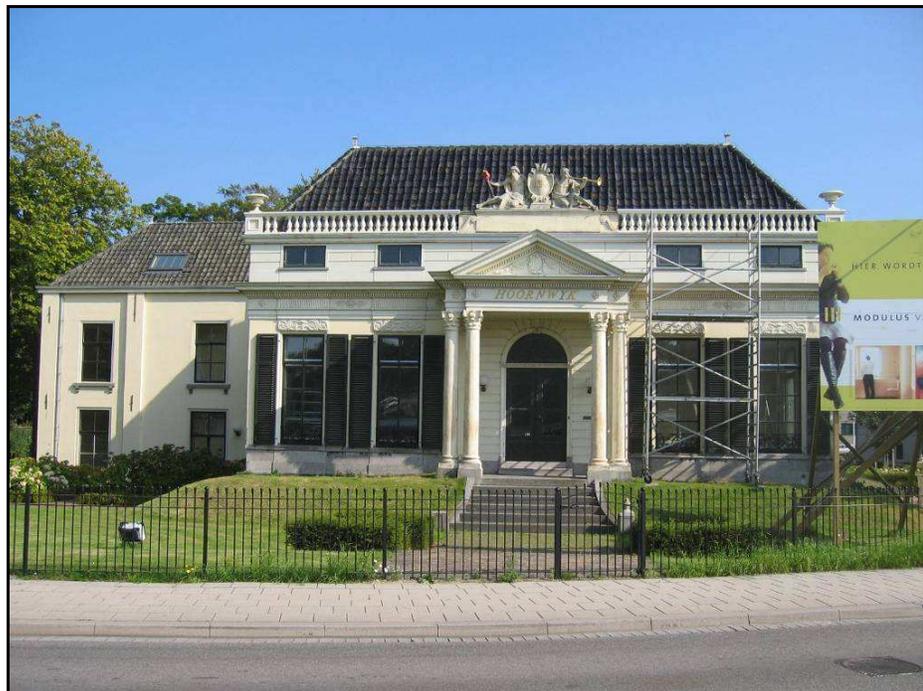
AFBEELDING 47 De voorzijde, noordwest, aan de Jan Thijssenweg. De linkervleugel (noordoost) is begin jaren tachtig met de laatste restauratie gesloopt en opnieuw in oude stijl maar met een nieuwe vensterindeling opgetrokken. Het voorhuis is destijds ook grotendeels vernieuwd. Op dit moment is men bezig veel archterstallig onderhoud weg te werken. In de afgelopen periode van verkoop en leegstand van het pand zijn de twee vazen gestolen die onderaan de buitentrap op een sokkel stonden. [Foto Götz & Van Beek architecten, augustus 2005]

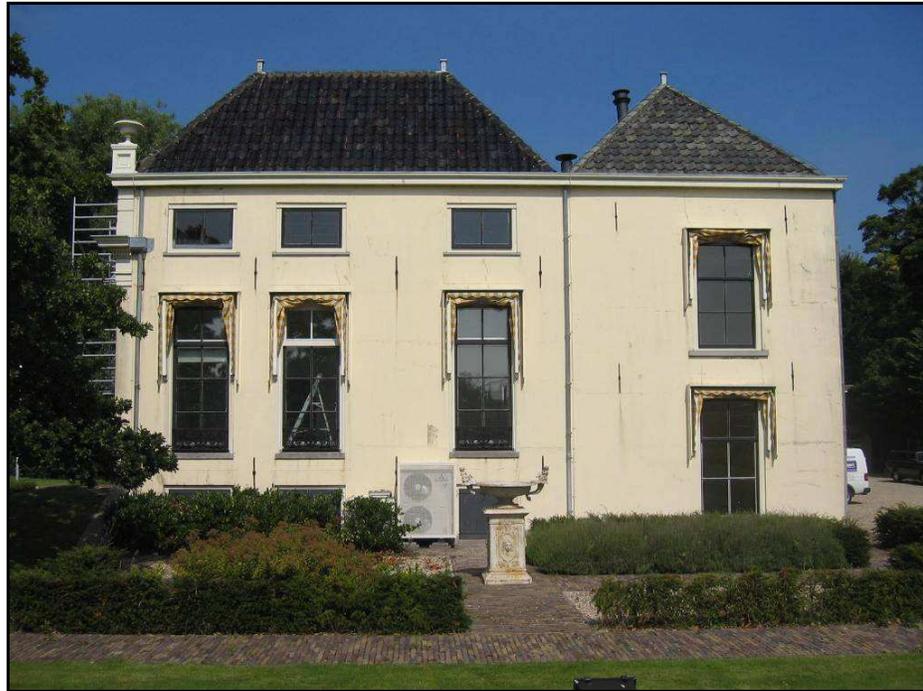
AFBEELDING 48 De zijgevel, zuidwest, met de situatie zoals deze in 1969 met de sloop van de zuidwestelijke vleugel is ontstaan. [ Foto Götz & Van Beek architecten, augustus 2005 ]

De zuidwestvleugel met de aanbouw aan de achterzijde wordt gesloopt en er wordt een nieuw gevelgedeelte opgetrokken met een asymmetrische plaatsing van de nieuw aangebrachte vensters.

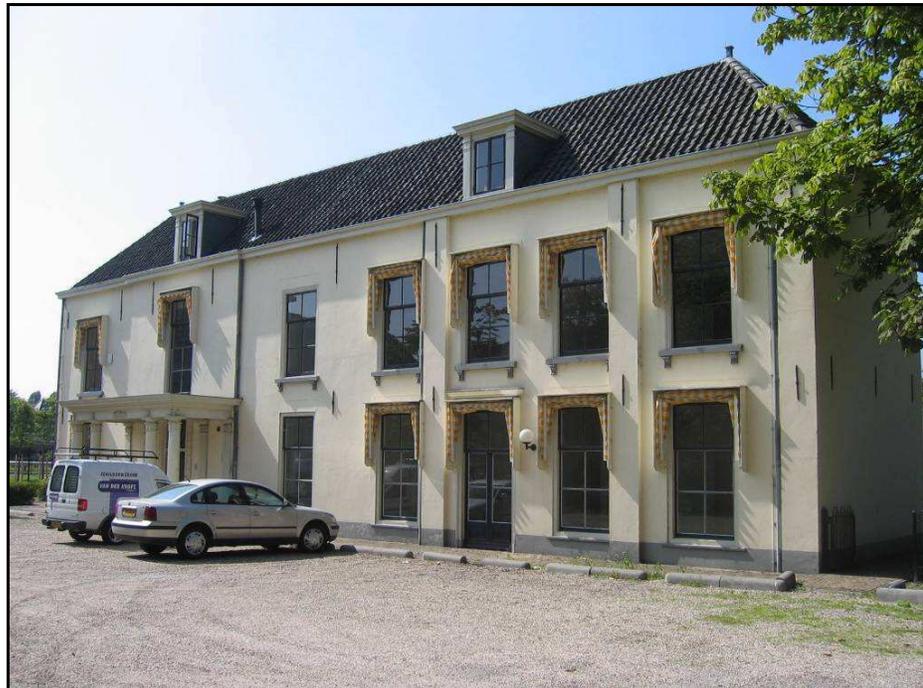
AFBEELDING 49 De achtergevel, zuidoost, met rechts de noordoostelijke vleugel die met de laatste restauratie geheel nieuw is opgetrokken. [ Foto Götz & Van Beek architecten, augustus 2005 ]

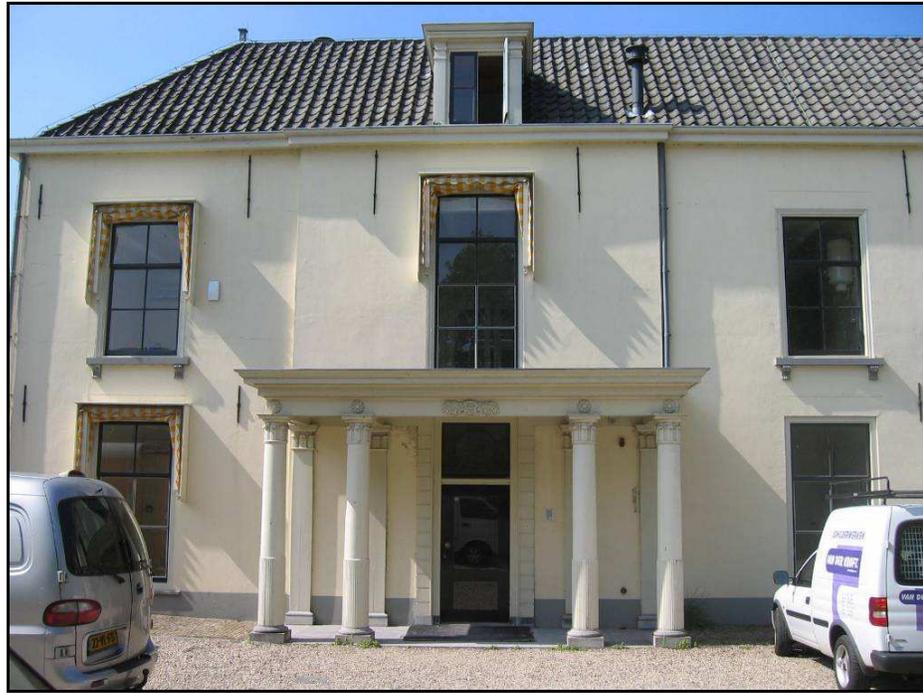
AFBEELDING 50 De entree aan de achterzijde wat beter bekeken. Ook hier is met de laatste restauratie veel vernieuwd. Als gevolg van het parkeren functioneert deze entree feitelijk als hoofdentree. Men heeft de oude paneeldeur vervangen door de huidige glasdeur omwille licht en zicht vanuit de hal. [Foto Götz & Van Beek architecten, augustus 2005 ]

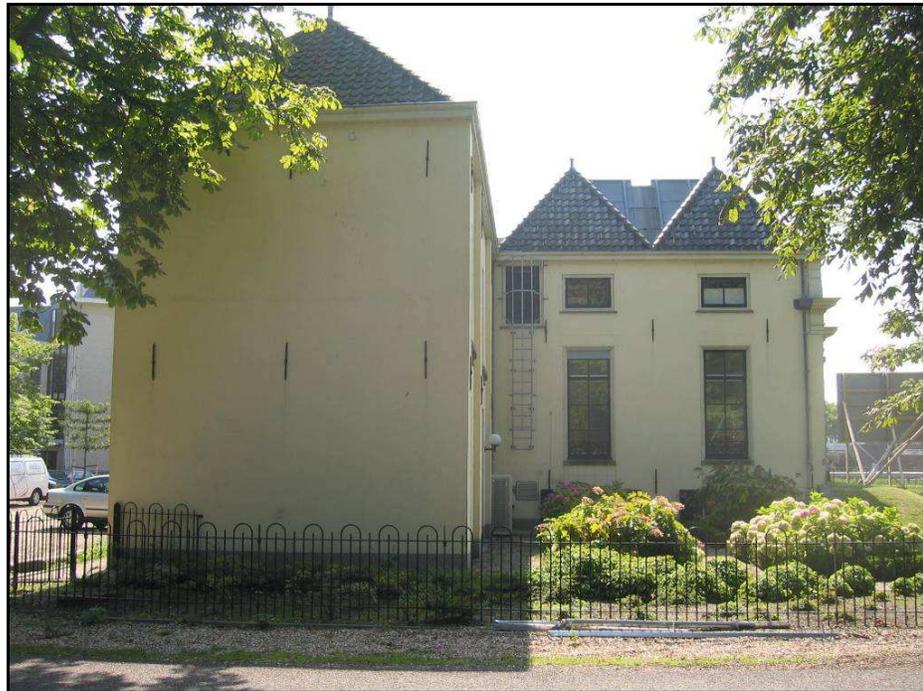
AFBEELDING 51 De noordoostzijde. Met de laatste restauratie zijn beide schilddaken van het voorhuis met elkaar verbonden. [Foto Götz & Van Beek architecten, augustus 2005 ]

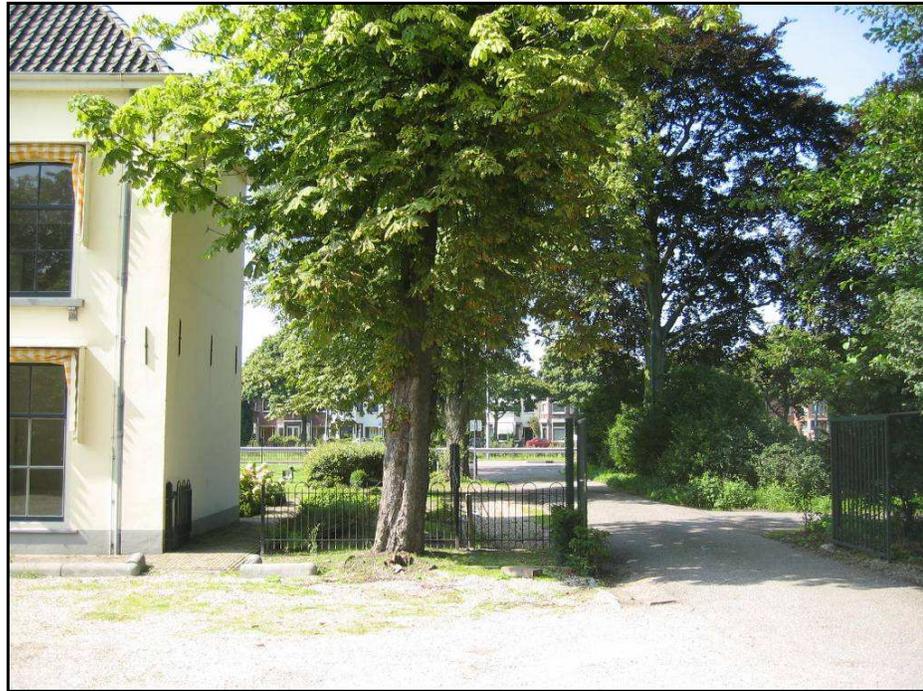
AFBEELDING 52 De huidige toegang tot het achterterrein vanaf de Jan Thijssenweg. [ Foto Götz & Van Beek architecten, augustus 2005 ]

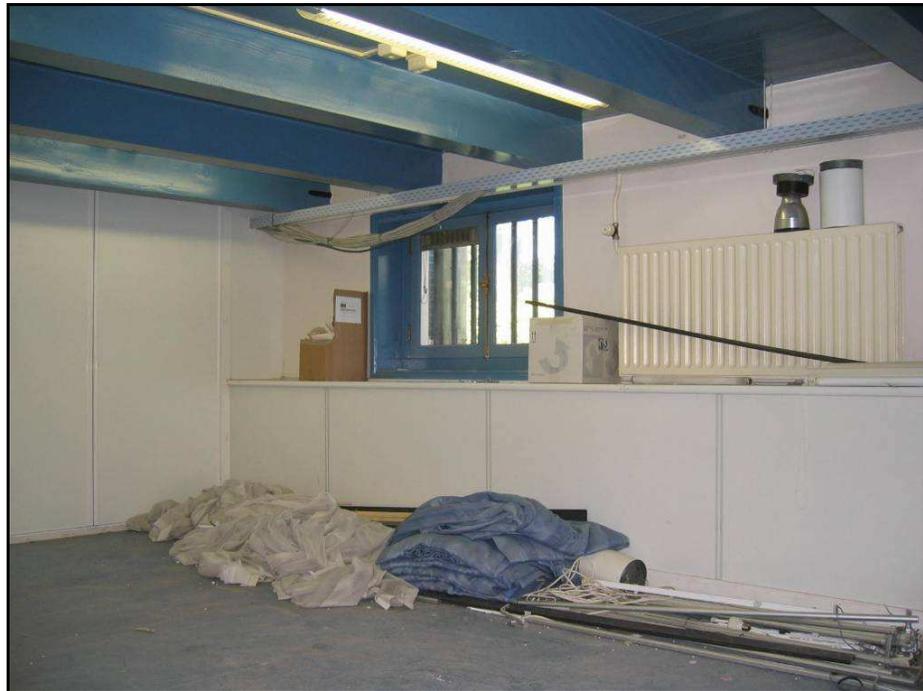
AFBEELDING 53 De halfverdiepte kelder onder het voorhuis is in 1982/1983 uitgevoerd als een betonbak binnen de oude schil. Alle balklagen en vloeren stammen ook uit die tijd. [ Foto Götz & Van Beek architecten, augustus 2005 ]

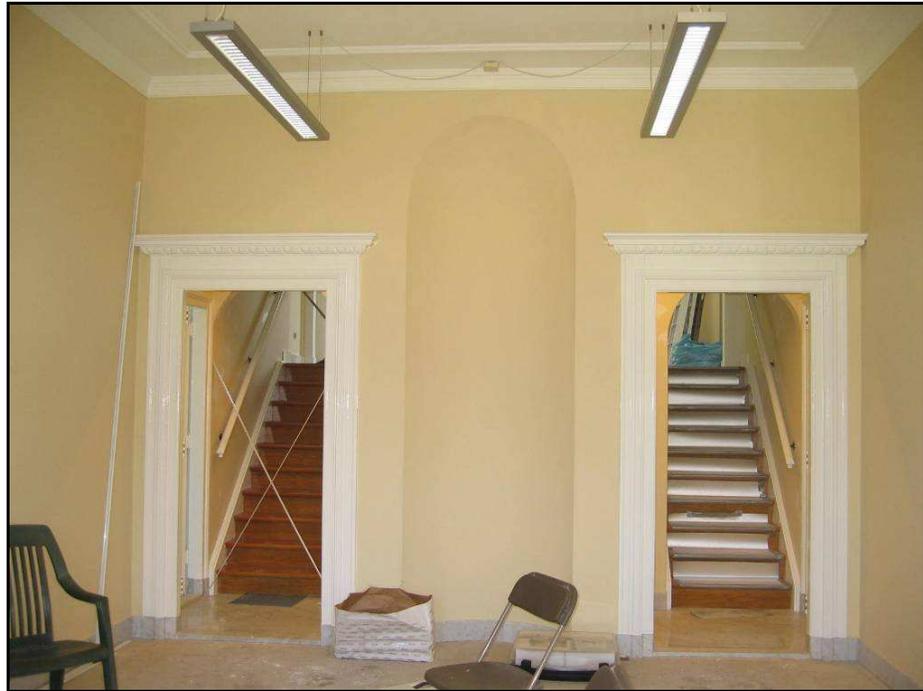
AFBEELDING 54 De zuidoostelijke wand van de centrale hal in het voorhuis (achter hoofdentree) met zicht op de trappen naar de eerste verdieping. Vergelijk deze foto met de oude toestand van afb.22/23. [Foto Götz & Van Beek architecten, augustus 2005 ]

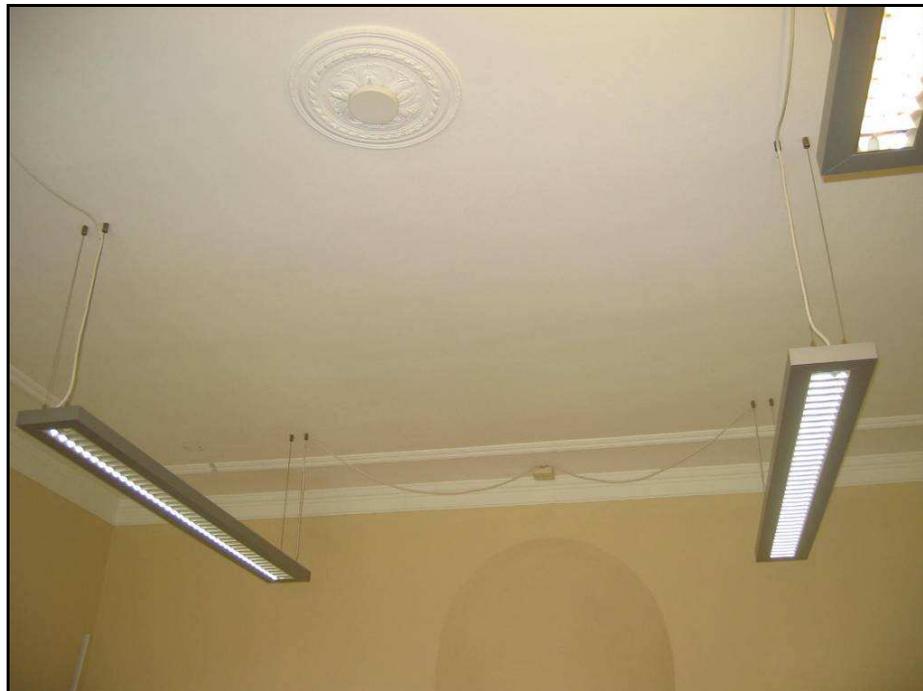
AFBEELDING 55 Het plafond van de hal in het voorhuis, zie vorige afbeelding. Vergelijk ook deze foto met de oude toestand van afb.22/23. Met de laatste restauratie zijn de oorspronkelijke stucplafonds niet teruggerestaureerd. [Foto Götz & Van Beek architecten, augustus 2005 ]

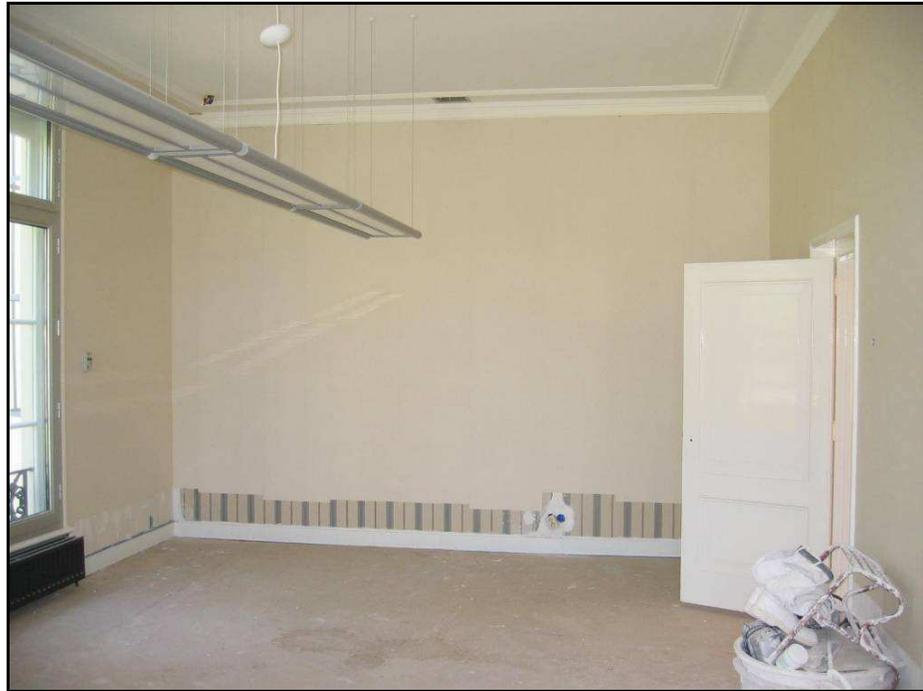
AFBEELDING 56 Het noordoostelijke vertrek in het voorhuis met de wand zoals te zien en te vergelijken met de oude toestand van afb.21. Ook hier zijn alle interieurelementen niet meer teruggerestaureerd. [ Foto Götz & Van Beek architecten, augustus 2005 ]

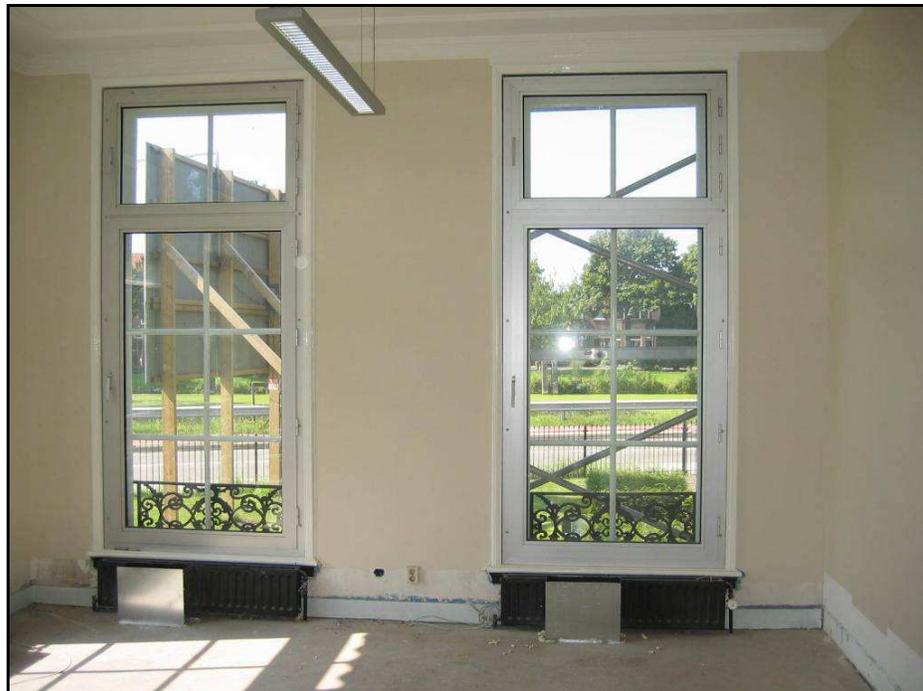
AFBEELDING 57 De zuidwestelijke kamer in het voorhuis, kijkend in de richting van de Jan Thijssenweg. De grove, aluminium achterzetramen heeft de vorige eigenaar aangebracht om het verkeersgeluid te weren. [ Foto Götz & Van Beek architecten, augustus 2005 ]

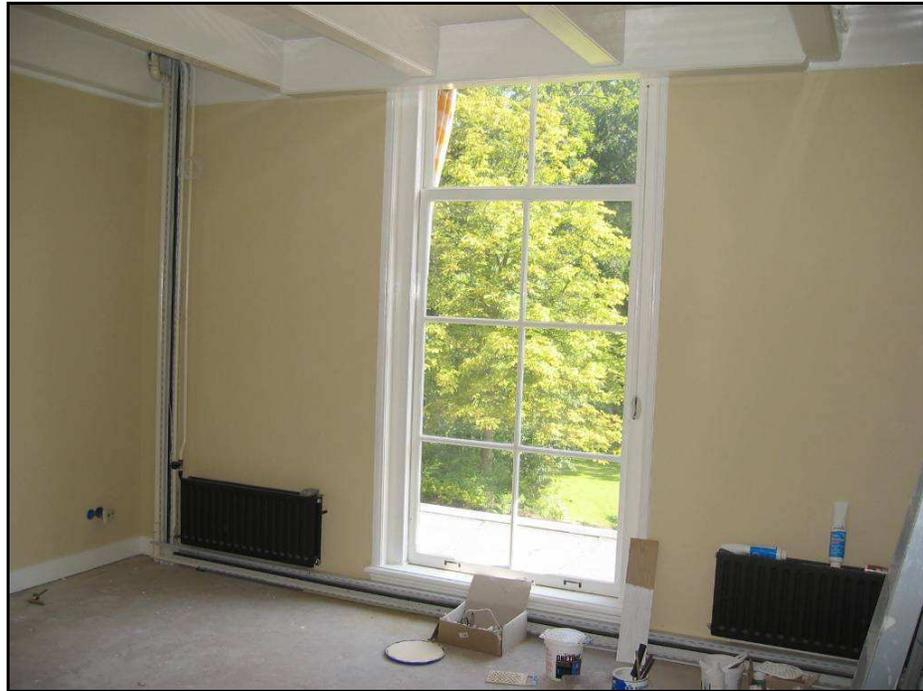
AFBEELDING 58 Het venster in de hal op de eerste verdieping aan de achterzijde. In combinatie met een balkon is hier mogelijk sprake geweest van een toestand met deuren. [Foto Götz & Van Beek architecten, augustus 2005 ]

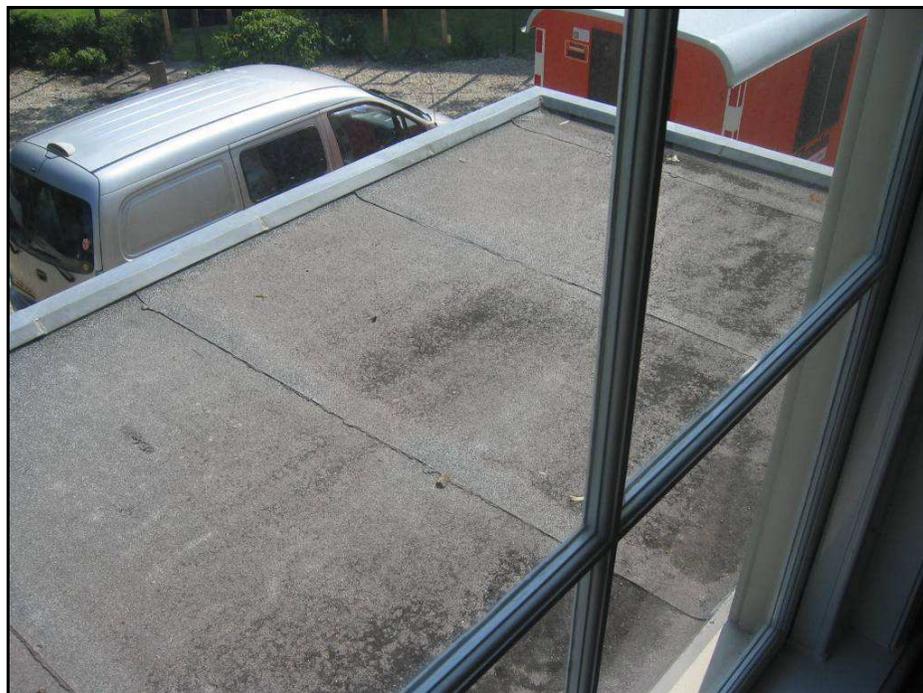
AFBEELDING 59 Een blik vanuit het venster van de vorige afbeelding. [ Foto Götz & Van Beek architecten, augustus 2005 ]

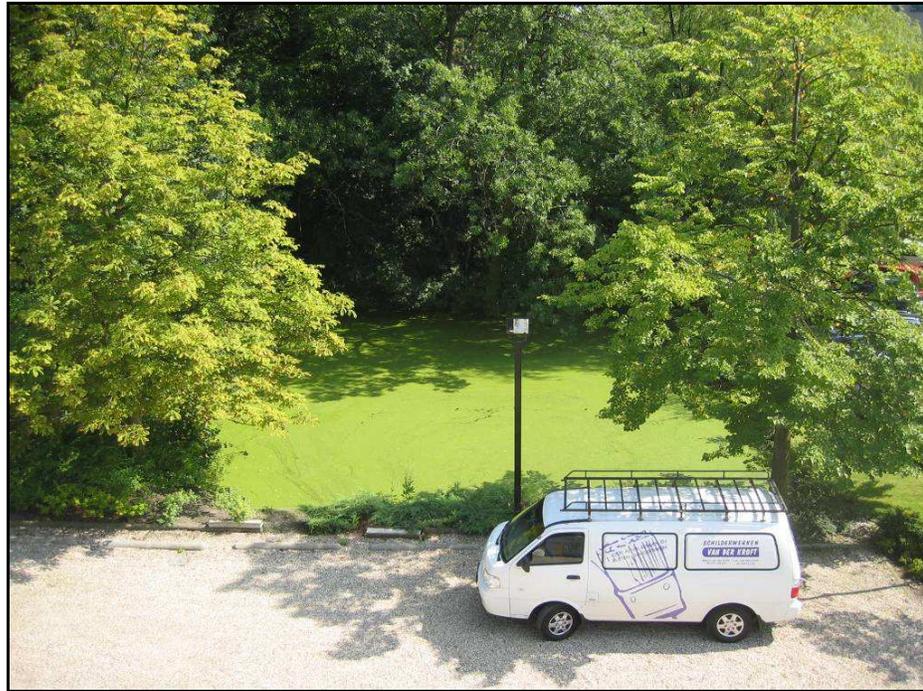
AFBEELDING 60 De vijver aan de achterzijde, een restant van de oude landschappelijke tuinaanleg, is nog aanwezig. Deze is echter nauwelijks herkenbaar door de verwilderde en compleet dichtgegroeide toestand. [Foto Götz & Van Beek architecten, augustus 2005 ]

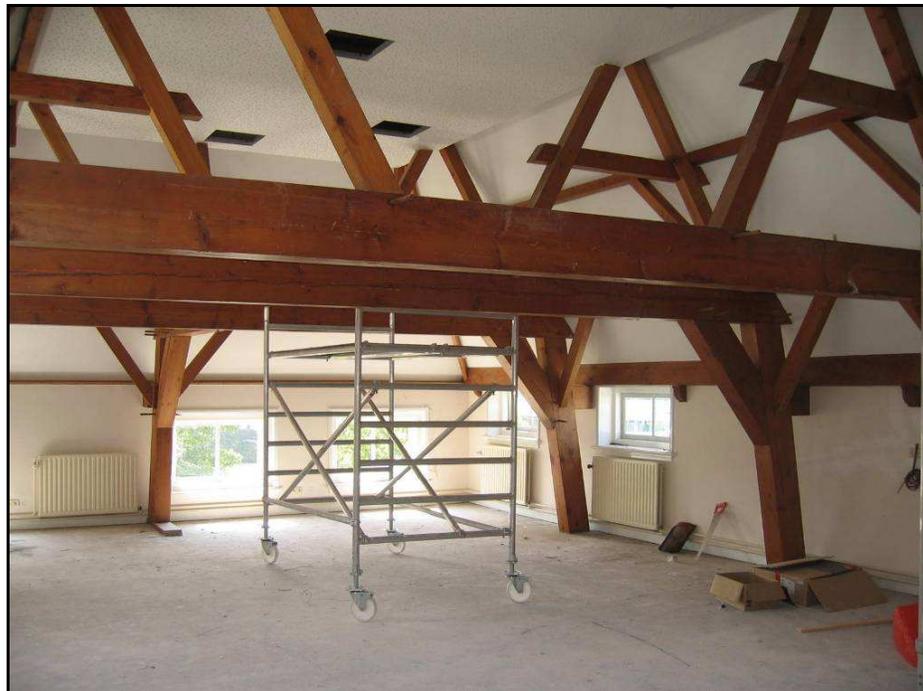
AFBEELDING 61 De zolder van het voorhuis met een geheel in 1982/1983 vernieuwde kapconstructie. [Foto Götz & Van Beek architecten, augustus 2005 ]

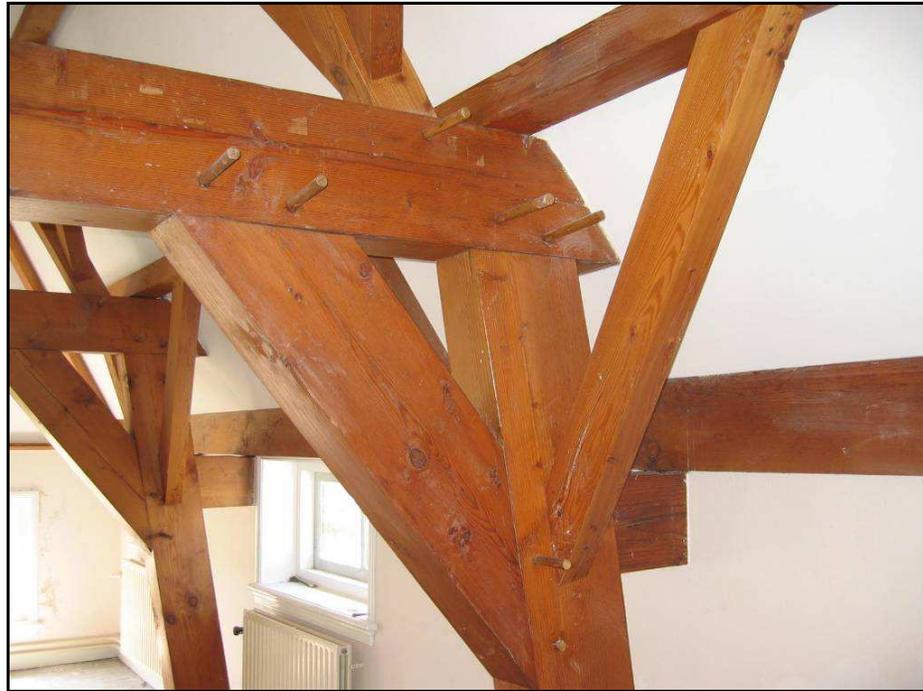
AFBEELDING 62 Detail vorige afbeelding. De constructieonderdelen op ambachtelijke wijze teruggerestaureerd. [Foto Götz & Van Beek architecten, augustus 2005]
