BOUWHISTORISCHE VERKENNING

# Huize Hoornwijk te Rijswijk

HUIZE HOORNWIJK, RIJSWIJK  
Werknummer: 80147  
Adres: Jan Thijssenweg 2 • 2289 AA Rijswijk  
Monumentnummer: 20056  
Kadastrale gegevens: Gemeente Rijswijk  
Sectie E / Nr. 2047  
Opdracht: Modulus Vastgoedondernemingen bv

September 2005

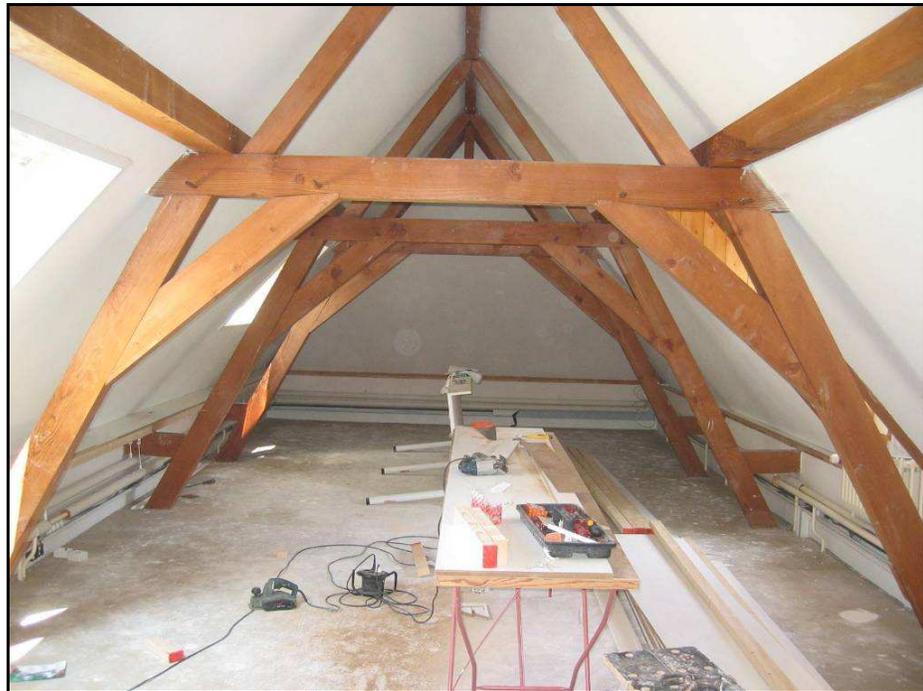
AFBEELDING 63 De eveneens teruggerestaureerde kapconstructie van de noordoostelijke vleugel. [Foto Götz & Van Beek architecten, augustus 2005]
